Abels gate 3A, 3681 NOTODDEN

**Trivelig og pen halvpart av
tomannsbolig med populær
beliggenhet i veletablert nabolag**

Tilstandsrapport

TOMANNSBOLIG

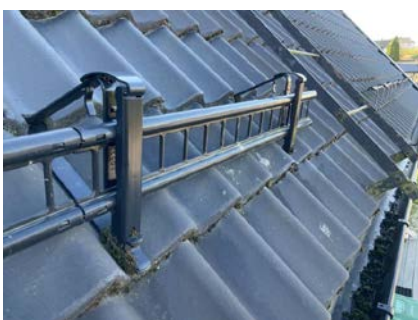
Det er fare for at de nederste taksteinene knekker siden det mangle understøttelse på takstein.
Mose på takstein bør fjernes. Mose forkorter levetiden på takstein.

Feil lektaevstand på takstein på de 2 nederste taksteinene.

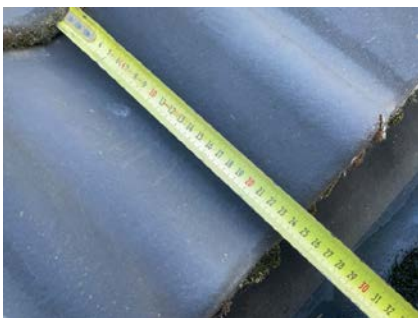
24cm lektaevstand. Dette skal være ca 33cm.

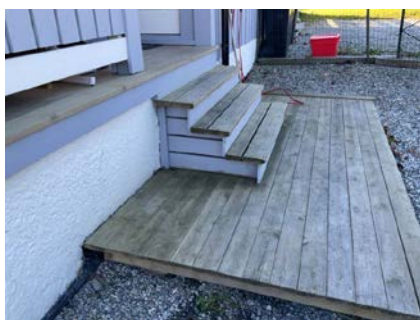
Trapp uten rekkverk til inngangsparti.

- Rekkverk må monteres for å lukke avviket.

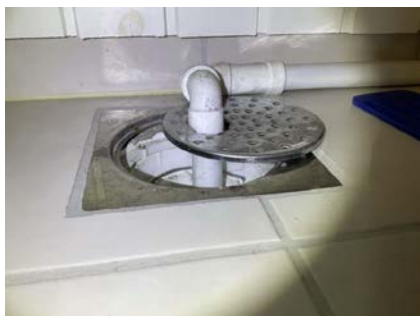
KJELLER > VASKEROM

Sluk ligger i betonggulv ned mot grunnen. Det er liten fare for skader dersom det kommer noe fukt mellom membran og sluk.

Sluk i gulv under innredning.

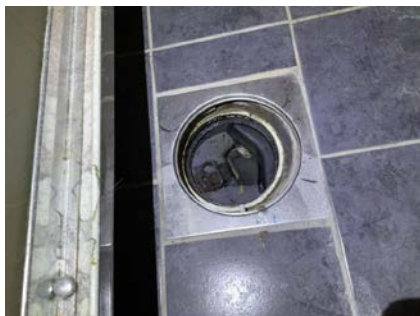
KJELLER > BAD

Det er plastsluk og smøremembran med ukjent utførelse.

Sluk under dusjkabinett.

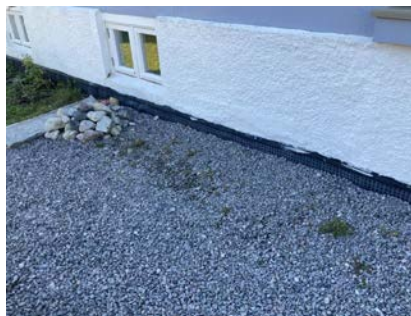
Vurdering basert på fukt i yttervegg i bod i kjelleren.

Fukt vil trekke opp gjennom gulvet. Kjeller egner seg ikke til innredning av rom for varig opphold.

Grunnmursplast bør tilpasses terreng.

Det bør ikke lagres gjenstander som ikke tåler fukt.
