Abels gate 3A, 3681 NOTODDEN

**Trivelig og pen halvpart av
tomannsbolig med populær
beliggenhet i veletablert nabolag**

Tilstandsrapport

TOMANNSBOLIG

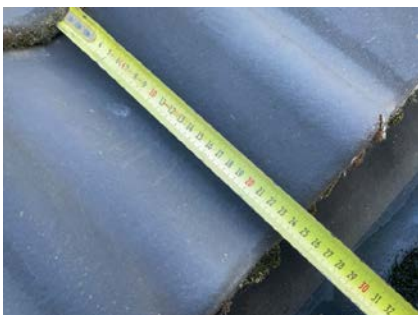
24cm lektaevstand. Dette skal være ca 33cm.

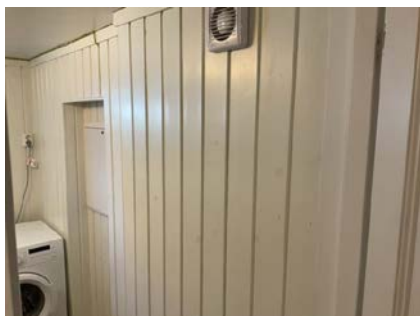
Brennbart materiale mot pipe på vaskerom.
