Belsetveien 47, 1348 RYKKINN

**Romslig rekkehus over tre plan i  
attraktivt område | Solrik terrasse |  
Familievennlig planløsning |  
Sentralt**

# Tilstandsrapport

## SELVEIER REKKEHUS

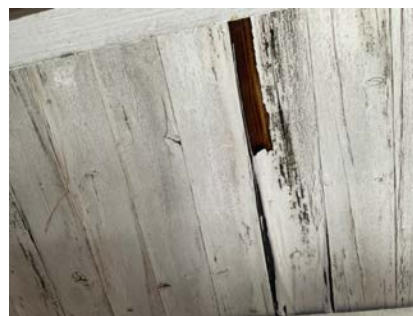
#### Vurdering av avvik:

- Det er påvist skader eller avvik på selve taktekingen.

Trekkingen er utett og det er registrert råteskader i treverket.

Eier opplyser at det allerede er inngått avtale med Takmesteren AS om utbedring av taket i løpet av mars.

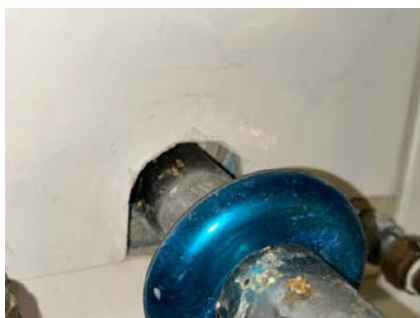
## 2. ETASJE > BAD

### TG 2 Sanitærutstyr og innredning

Det gjøres oppmerksom på at skader i skjulte konstruksjoner kan oppstå uten forvarsel. På sikt må det påregnes utskifting av badet, men det er vanskelig å angi når dette vil være nødvendig.

Inntil oppgradering gjennomføres, anbefales det å benytte lukket dusjkabinett med avløp direkte til sluk for å redusere belastningen på gulv- og veggflater.

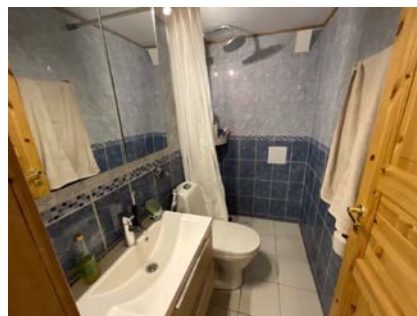
## UNDERETASJE > BAD

### TG 2 Overflater vegger og himling

Lokal utbedring av membran/tettesjikt ved sluk og rørgjennomføringer er lagt til grunn for kostnadsestimatet.

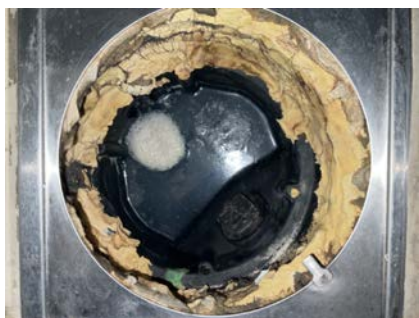
## UNDERETASJE > BAD

### TO 2 Sanitærutstyr og innredning
