Nørstegard 17, 3656 ATRÅ

**Romslig enebolig med dobbel  
garasje og attraktiv beliggenhet på  
Nørstegard - Renoveringsobjekt**

Befaringsdato: 15.03.2026    Rapportdato: 23.03.2026    Oppdragsnr.: 20330-1673    Eiendomsverdi/PropCloud ref nr: DX2133

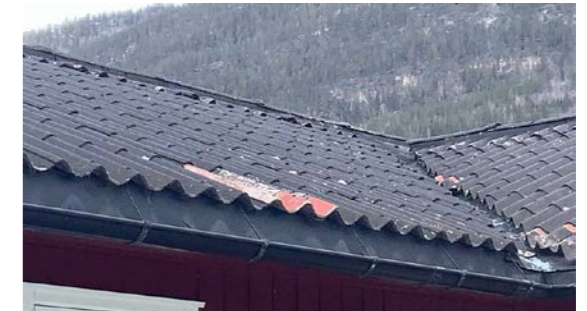
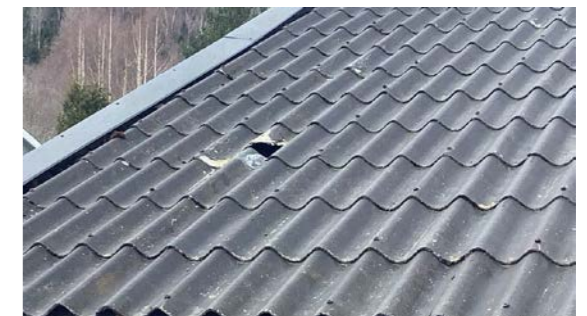
- Det er påvist skader eller avvik på selve taktekingen.
- Mer enn halvparten av forventet brukstid er passert på taktekingen.
- Mer enn halvparten av forventet brukstid er passert på undertak.

- Når takteking og undertak begynner å bli gamle, øker risikoen for lekkasjer, noe som kan føre til omfattende og kostbare reparasjoner av underliggende konstruksjoner dersom en ikke foretar tiltak på konstruksjonene før dette oppstår.
- Taktekingen må skiftes eller utbedres.

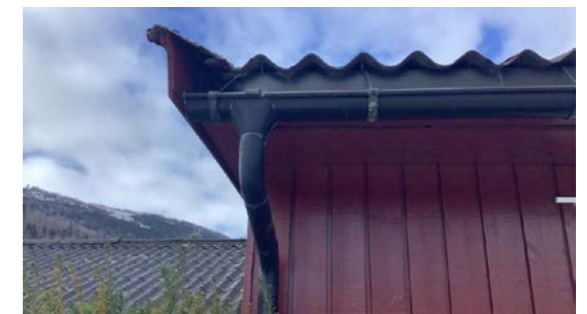
#### ! TG 2 Nedløp og beslag

- Det er påvist avvik i beslagløsninger.
- Det mangler snøfangere på hele eller deler av taket, men det var ikke krav om dette på byggemeldingstidspunktet.
- Det mangler tilfredsstillende adkomst til pipe for feier.
- Mer enn halvparten av forventet brukstid er passert på renner/nedløp/beslag.

- Det er ikke krav om utbedring av snøfangere opp til dagens krav.
- Stigetrinn for feier må monteres.
- Påviste skader må utbedres.
- Avvik i beslagløsninger må utbedres.

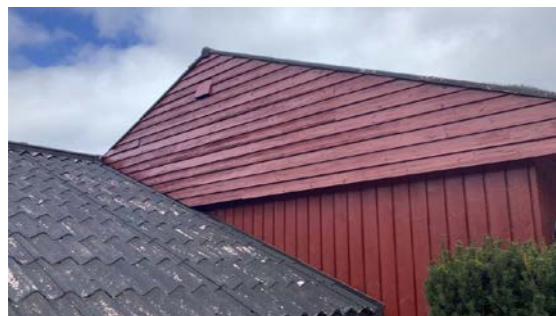
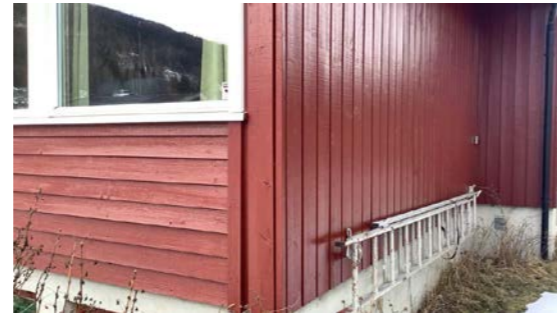
- Det er ingen eller liten lufting i nedre kant av kledning mot grunnmur.
- Det er påvist spredte råteskader i bordkledningen.
- Det er værslitt/oppsprukket trevirke/trepaneler.

Det anbefales utskifting av den liggende kledningen på grunn av værslitasje og påviste spredte råteskader.

- Råteskadet trekledning må skiftes ut.
- Råteskader i bordkledningen kan fortsette å utvikle seg både i tilliggende bordkledning og til bakenforliggende veggkonstruksjon, dersom en ikke foretar tiltak.
- Lokal utbedring må utføres.
- Uten tilstrekkelig lufting bak bordkledningen kan fuktighet som trenger inn bak bordene eller gjennom veggen innenfra ikke tørke opp. Dette skaper ideelle forhold for råtesopp og muggvekst.
- Lokal utbedring/utskiftning bør utføres.

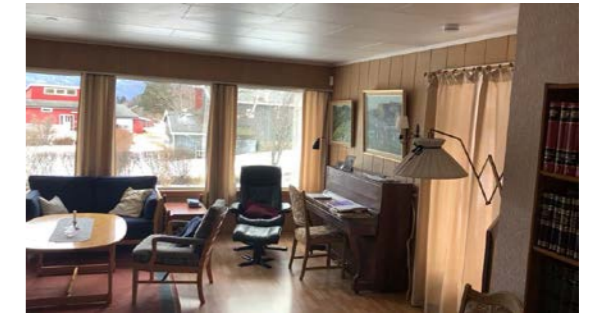
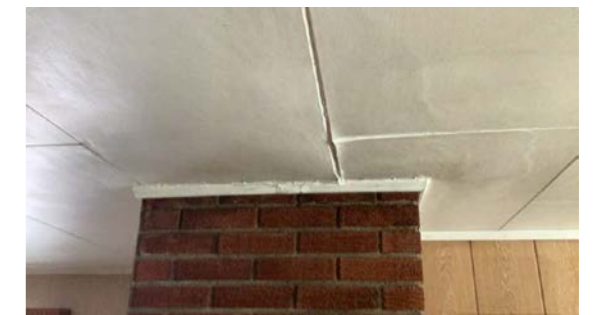
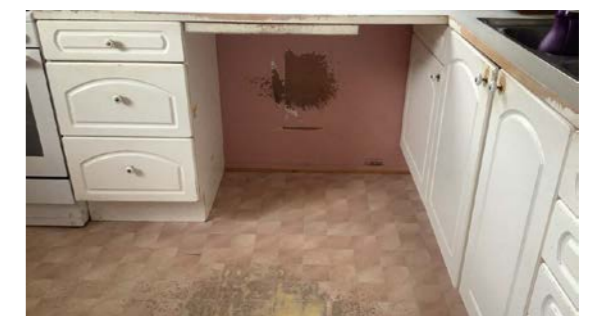
- Det er stedvis påvist synlige skader på overflater.

Fuktskade er observert i himlingen på stue. Det er løs tapet på soverom, samt skader på veggplater på kjøkken.

Fuktskade i himlingen på stue bør undersøkes nærmere og utbedres for å hindre videre skadeutvikling og risiko for sopp- og råtedannelse. Løs tapet på soverom og skader på veggplater på kjøkken bør utbedres for å sikre tilfredsstillende overflater og unngå ytterligere forringelse av materialene.

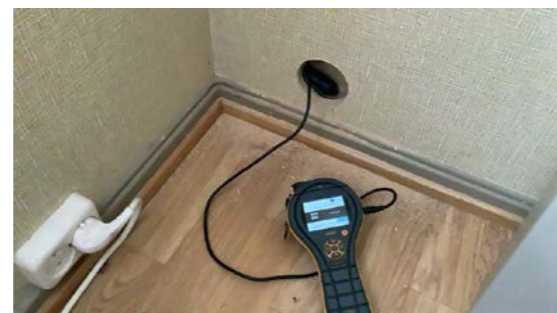
Feil utførelse kan føre til skjulte fuktskader over tid.

Plast på innerveggen bør fjernes og konstruksjonen utbedres ved en eventuell renovering, for å unngå risiko for kondensskader, fukt og råte i vegg.

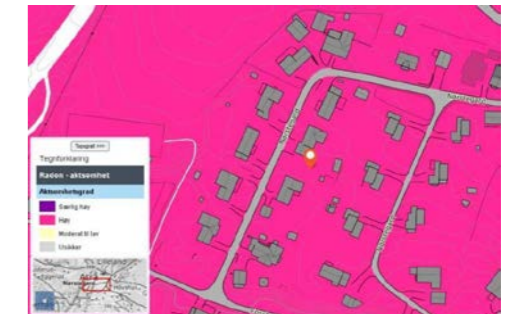
Vinduer i kjellerstue ivaretar ikke krav som godkjent rømningsvei. Rømningsvindu må ha fri åpning på minst 0,5m i bredde og 0,6m i høyde når det er i åpen stilling

- Innhent nytt røykvarslerutstyr.
- Det bør gjennomføres radonmålinger.
- Rekkverk for utvendige trapper må monteres for å lukke avviket.
- For å avklare omfanget av avvik ved rømningsveier bør det innhentes en brann teknisk vurdering.
