Nesveien 401, 3158 ANDEBU

Stor enebolig på landlig tomt i Høyjord. Usjenert, solrikt og potensiale. Oppussingsobjekt! Bad fra 2014.

Befaringsdato: 13.08.2024

Rapportdato: 18.08.2024

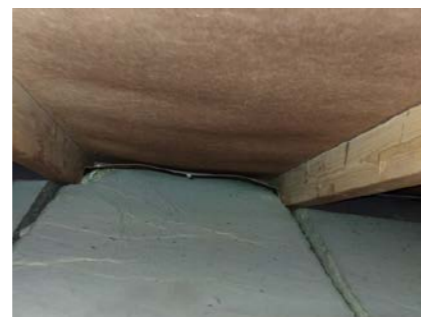
- Det er liten lufting i nedre kant av konstruksjonen.
- Det er påvist fuktskjolder i undertak/takkonstruksjon.

Lite luft i nedre del av konstruksjon.

Det bør monteres lufteventiler i gavler.

Kostnadsestimat: Under 10 000

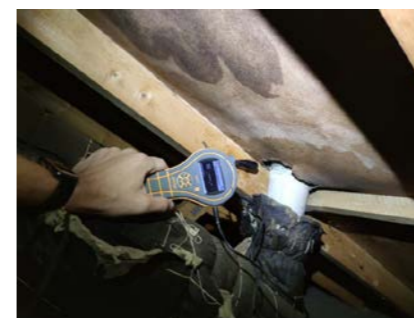
Påvist fuktskjolder i undertak rundt luftehatt. Ikke målt noe unormalt med fukt på befaring.

Eldre fuktskjolder rundt luftehatt. Ikke målt noe unormalt med fukt.

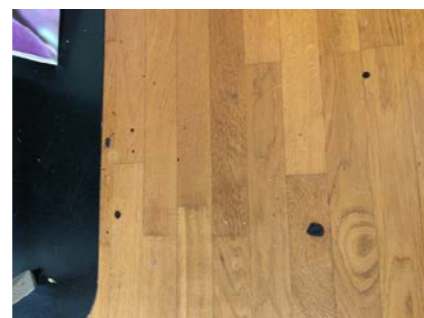
De fleste overflater er fra byggeår, og det er stedvis en del bruksslitasje.
Det er svimerker på parkettgulv foran peisovn i stue.
Skade på gulvbelegg på kjøkken der kjøleskapet har vært plassert.

Det bør påregnes kostnad for oppgraderinger/fornyelser av overflater.

Kostnadsestimat: 50 000 - 100 000

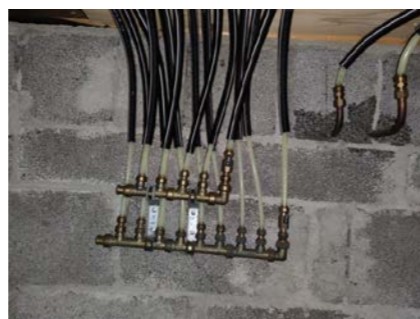
Samlestokk i krypkjeller.

- Det er ikke behov for utbedringstiltak siden anlegget fungerer i dag, men ut ifra alder kan skader plutselig oppstå på eldre anlegg.
