Nøtteholveien 197 og 199, 1894 RAKKESTAD

**Rakkestad/Østbygda -
Koselig enebolig med stor og
solrik tomt. Garasje og uthus.
Landlige omgivelser.**

Tilstandsrapport

ENEBOLIG

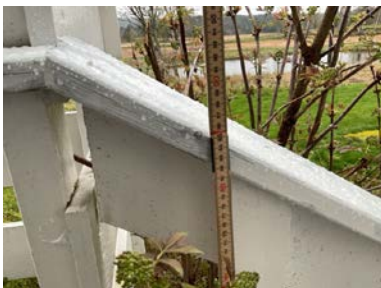
Rekkverkshøyder er under dagens forskriftskrav til rekkverk i trapper.

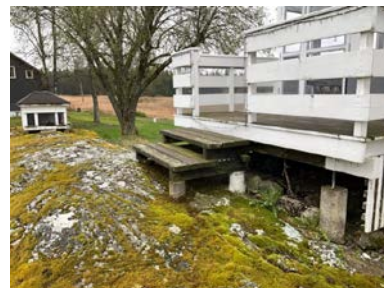
Det mangler rekkverk i trapp.

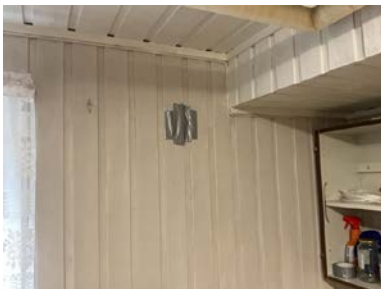
Ventil er tettet

- Elektrisk avtrekksvifte bør monteres for å lukke avviket.

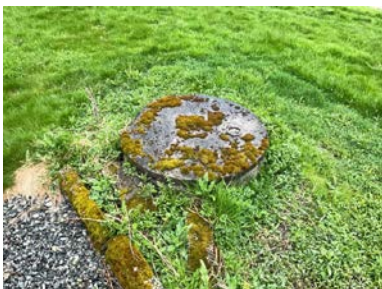
Kumlokk til tanken.
