Austmannavegen 21D, 5537 HAUGESUND

**Rekkehus i populære Texasbyen |
Renoveringsobjekt | 3 soverom |
Praktisk planløsning**

Befaringsdato: 30.04.2026

Tilstandsrapport

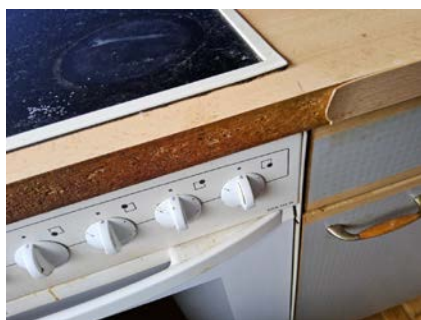
2. ETASJE > KJØKKEN

TG 2 Avtrekk

Begrenset avtrekkseffekt kan føre til redusert fjerning av fukt, matos og lukt. Det anbefales nærmere undersøkelser for å avklare årsak til redusert effekt. Rens av filter og kontroll/rens av kanal bør utføres.
