# Trømborg - Attraktiv og smakfull bolig med stor tomt. Solrikt og fin utsikt.

# Tilstandsrapport

Befaringsdato: 08.08.2025

Rapportdato: 28.08.2025

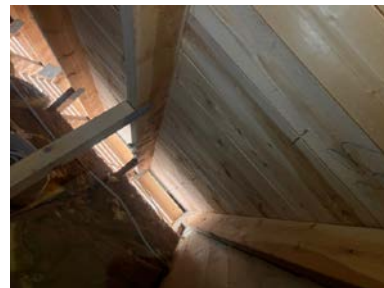
- Det er påvist fuktskjolder i undertak/takkonstruksjon.
- Det er registrert symptom på aktivitet fra skadedyr.

- Registrert område med muggsopp/svertesopp i undertaket på loftet. Årsak er trolig fordi det er for fuktig på loftet, fra boligen kommer fuktig luft opp på loftet, som kjøles ned.
- Det er påvist spor av mus på loftet, noe som indikerer at skadedyr har hatt tilgang til området. Årsaken til dette kan være små åpninger, sprekker eller utilstrekkelig tetting i byggets konstruksjon som gir mus mulighet til å trenge inn.
- Det er ikke etablert dampsperre mot kaldt loft, dette kan føre til at man får et kaldere loft, slik at risiko for kondens økes.

- Lokal utbedring bør utføres.
- Det må foretas tiltak for å lukke avviket.
- Det er ikke etablert dampsperre mot kaldt loft, noe som var vanlig praksis ved byggetidspunktet. Manglende dampsperre kan medføre økt risiko for kondens og fuktskader på loftet, spesielt ved høy luftfuktighet inne og kalde utetemperaturer. For å redusere risikoen, bør det ved framtidige oppgraderinger vurderes å etablere dampsperre eller annen fuktsikker løsning mellom himling og kaldt loft.
- Det bør foretas gjennomgang av musetetting rundt boligen for å forhindre at mus trenger inn i boligen, skader på materialer samt vond lukt som konsekvens.
