Jåsundveien 939, 4580 LYNGDAL

Bolig, våningshus, uthus og naust med strandlinje. Rivningsobjekt. Stor eiendom på ca. 180 dekar – sjelden mulighet flotte omgivelser

Befaringsdato: 13.10.2025

Rapportdato: 28.10.2025

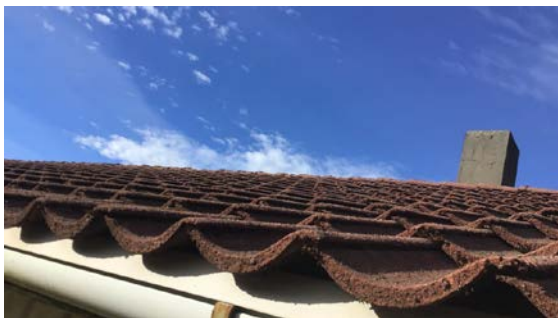
Det er registrert en del mose på taksteinen, noe som medfører at taksteinen vil utsettes for økt fukt belastning.

Utskiftning av takstein/undertak kan påregnes. Mose bør fjernes fra taksteinen for å unngå unødvendig for belastning. Jevnlig vedlikehold av takstein vil kunne bidra til at brukstiden kan forlenges noe.

Konsekvens av gamle takstein er at disse kan lekke gir økt risiko for at det kan medføre fuktskader i underliggende konstruksjoner

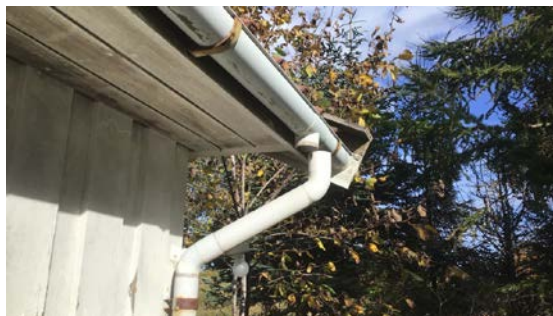
TG 2 Nedløp og beslag

-Pusset pipe over tak har fare for oppsug av fuktighet som kan forårsake innvendig lekkasje

Takrenner av plast renner og nedløp.
Pipe pusset over tak med bunnbeslag mot takstein

Nedløp glid fra takrenne

- Stigerinn for feier må monteres.
- Det anbefales montering av snøfangere på tak over områder hvor det foregår ferdsel på vinterstid.
- Det anbefales at pipen helbeslås over tak. Vist ikke må den impregneres ved jevne mellomrom for å hindre oppsug av fuktighet som kan resultere i innvendig lekkasje
- Lokal utbedring/utskifting på takrenner bør utføres.

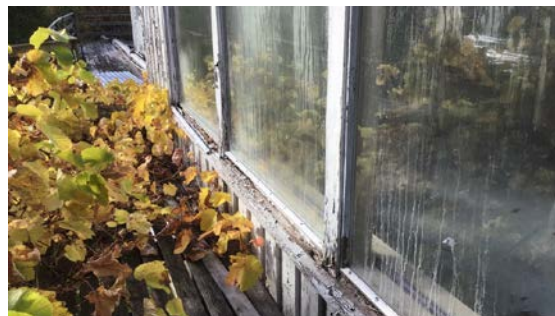
! TG 3 Dører

Avvik: · Dører har råteskader.

-Dørene har store råteskader og bruksslitasje med knekkete glass

Råte skader i vinduer

- Råteskadede dører må skiftes ut.

Kostnadsestimat: 50 000 - 100 000

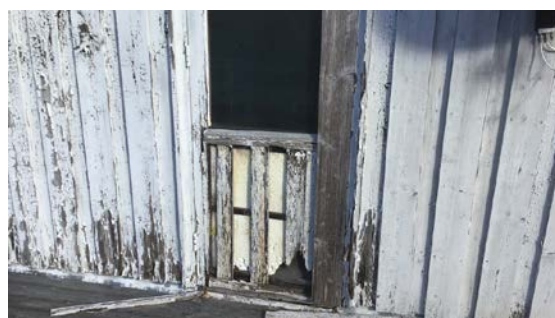
TO 3 Balkonger, terrasser og rom under balkonger

Avvik: · Åpninger i rekkverk er ikke i henhold til krav i dagens forskrifter.

Terrasse har store skjevheter og råteskader i kontraksjonen og rekkverket

-Terrasse må byttes og skader utbedres.
-Rekkverk må utbedres opp til dagens krav

Kostnadsestimat: 100 000 - 300 000

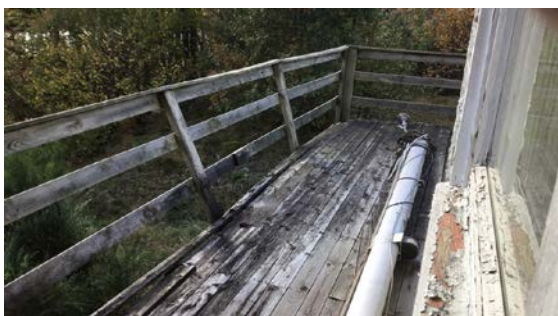
TO 3 Garasje

-Det er råte/fukt skader i takkonstruksjonen under terrasse

-Garasjeport og vinduer med fukt skalder og vedlikeholdsbehov

Store skader og skjevhet i rekkverk

-Det må gjøres tiltak/utskiftinger i takkonstruksjonen
-Garasjeport og vinduer må det gjøres tiltak

Kostnadsestimat: 50 000 - 100 000

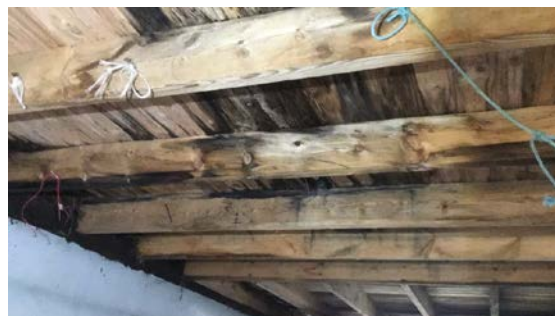
Råte/fuktskader i tak

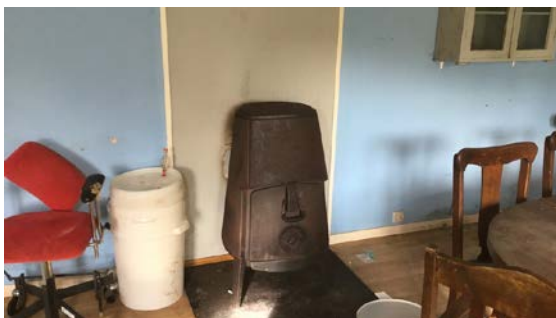
! TG 3 Rom Under Terreng

Avvik: Det er påvist synlige fukt/råteskader i treverk i underetg./kjeller, hulltaking er derfor ikke nødvendig

- Det må foretas tiltak for å utbedre årsak til fukt-/råteskadene samt utbedre råteskadene

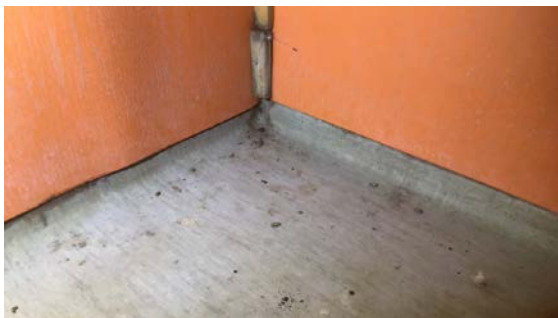
Fukt skader i dusj
