Grååsveien 43, 1820 SPYDEBERG

**Innholdsrik enebolig m/4
soverom, 2 stuer og 2 bad -
Veletablert og barnevennlig
boligfelt m/300m til bhg/buss**

Miljø: Avvik frostskafer Grååsveien 43, 1820 Spydeberg - Intrum Norge - Saksnummer 43922611 - Oppdragsgiver Aktiv Askim V/ Anette Mandfloen Strøm - 2646-1

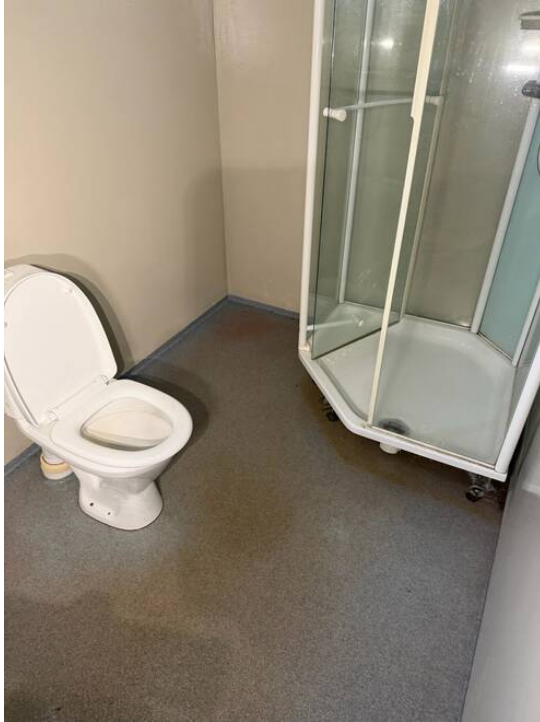
Tittel Avvik frostskafer 100.jpg
Beskrivelse ferdig opptørket bad
Opprettet 2026-03-02 08:05

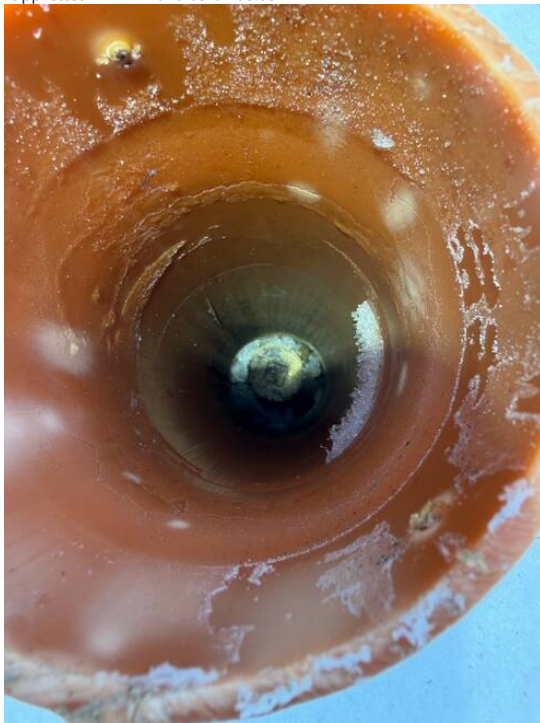
Tittel Avvik frostskafer 98.jpg
Beskrivelse Utvendig bakkekran
Opprettet 2026-03-02 08:05

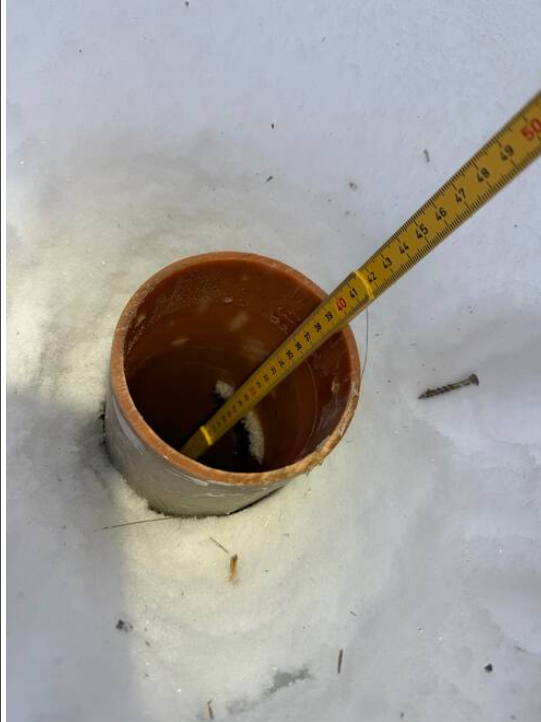
Tittel Avvik frostskafer 95.jpg
Beskrivelse Utvendig bakkekran dybde
Opprettet 2026-03-02 08:05

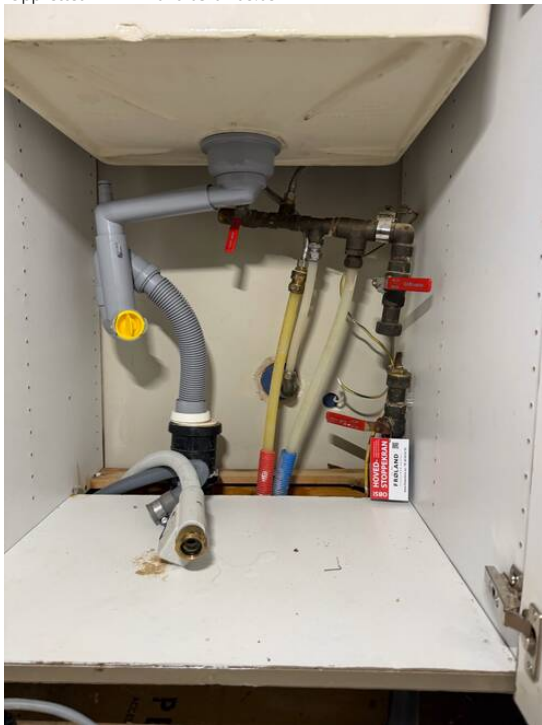
Tittel Avvik frostskafer 93.jpg
Beskrivelse Frakoblet vannmåler og oppvaskmaskin
Opprettet 2026-03-02 08:05

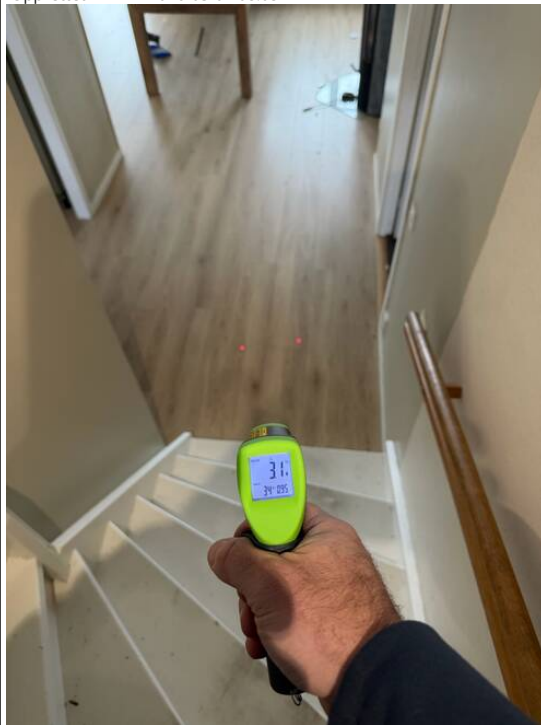
Tittel Avvik frostskafer 92.jpg
Beskrivelse Innetemperatur 25.02.2026 kl 11.18
Opprettet 2026-03-02 08:05

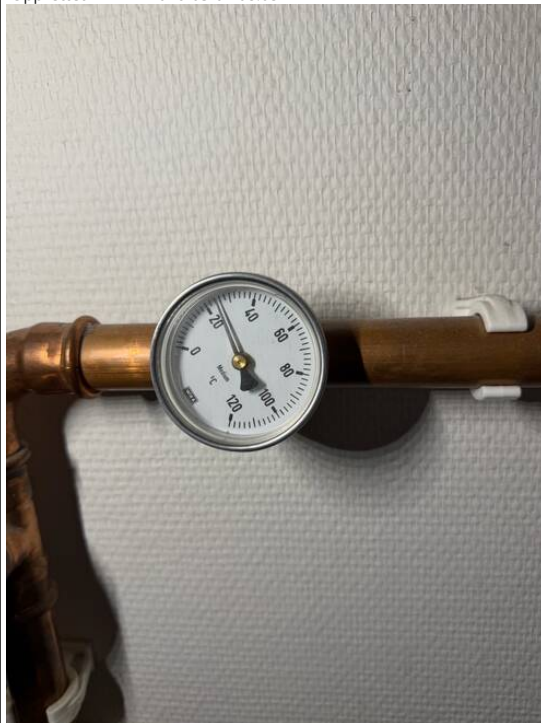
Tittel Avvik frostskafer 85.jpg
Beskrivelse Temperatur i teknisk rom Fredag den 27 Februar kl 07.43
Opprettet 2026-03-02 08:05

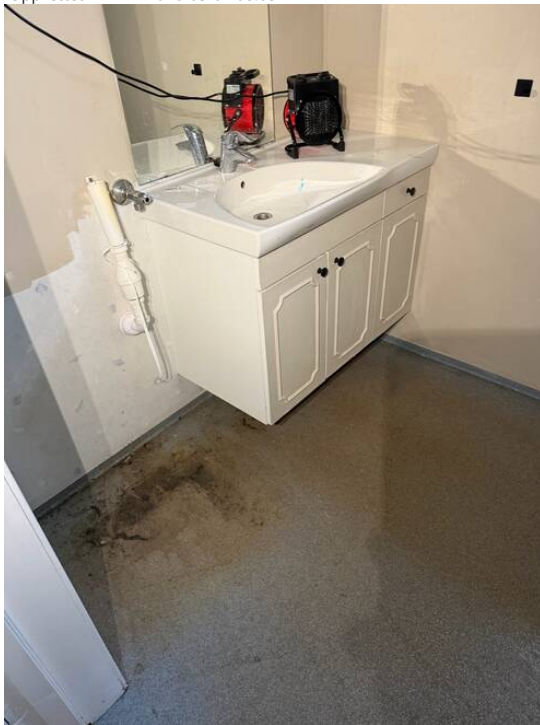
Tittel Avvik frostskafer 81.jpg
Beskrivelse Vifteovn tilkoblet kurs vaskmaskin bad 2 etg . 2000 watt
Opprettet 2026-03-02 08:05

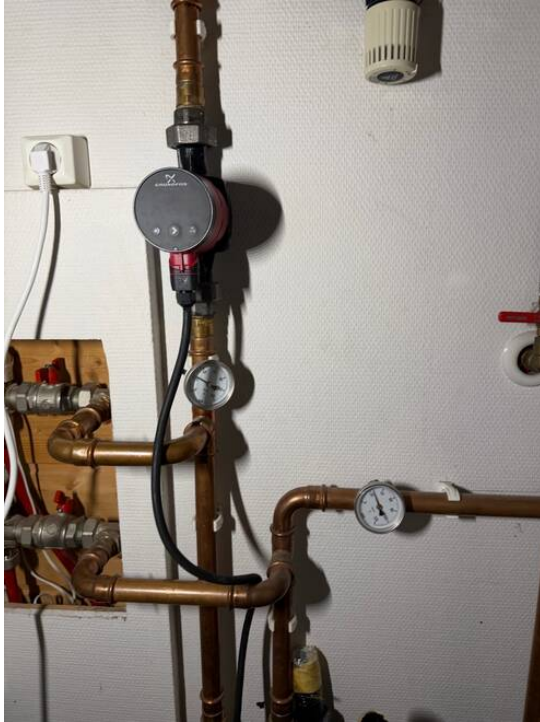
Tittel Avvik frostskafer 79.jpg
Beskrivelse Røropplegg teknisk rom inkl sirkulasjonspumpe
Opprettet 2026-03-02 08:05

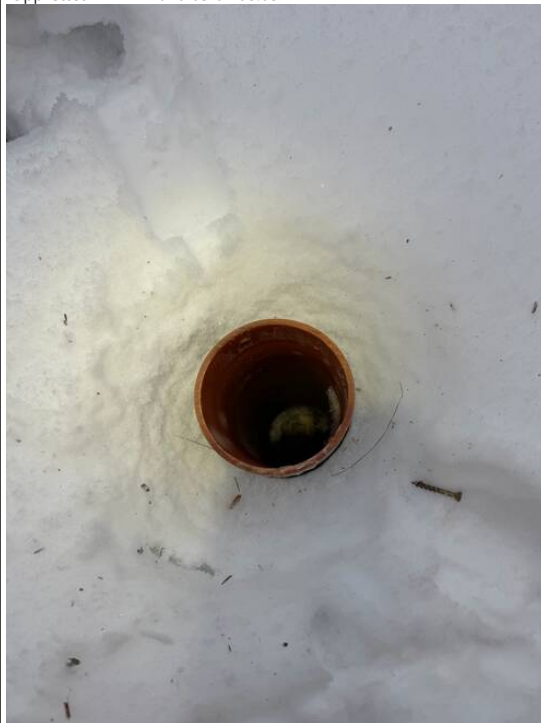
Tittel Avvik frostskafer 76.jpg
Beskrivelse Utvendig bakkekran er stengt
Opprettet 2026-03-02 08:05

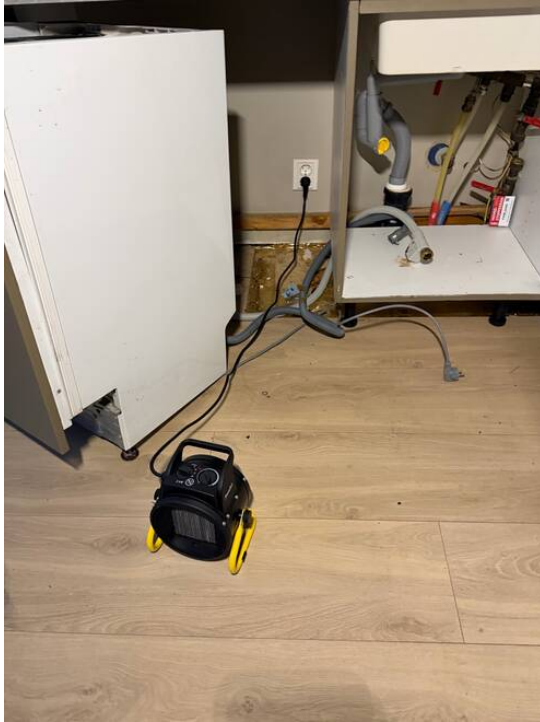
Tittel Avvik frostskafer 75.jpg
Beskrivelse Vifteovn tilkoblet kurs oppvaskmaskin. 2000 watt
Opprettet 2026-03-02 08:05

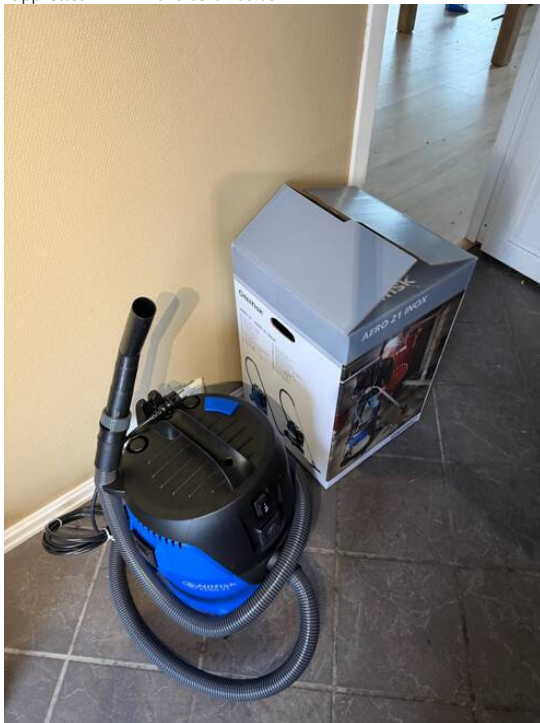
Tittel Avvik frostskafer 69.jpg
Beskrivelse Vannsuger
Opprettet 2026-03-02 08:05

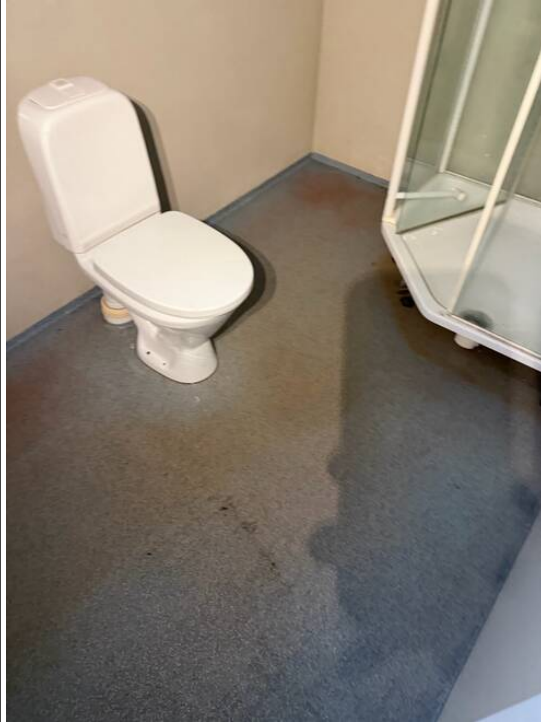
Tittel Avvik frostskafer 62.jpg
Beskrivelse Ferdig tint og vasket
Opprettet 2026-03-02 08:05

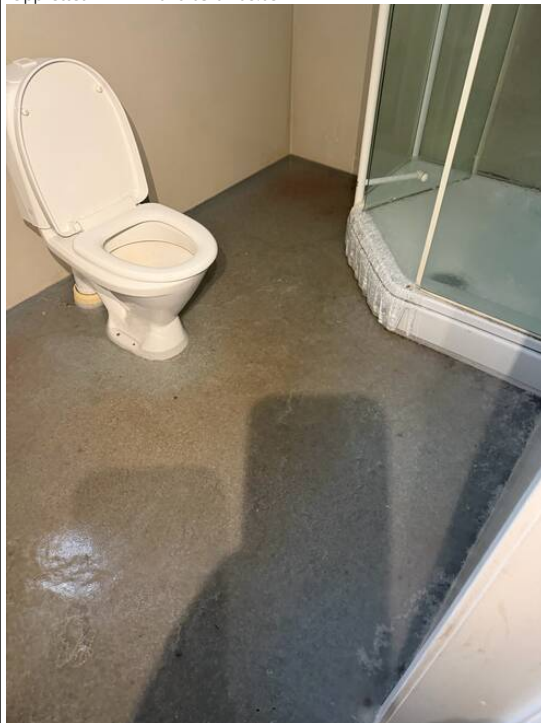
Tittel Avvik frostskafer 60.jpg
Beskrivelse Frosset vann på gulv og sluk
Opprettet 2026-03-02 08:05

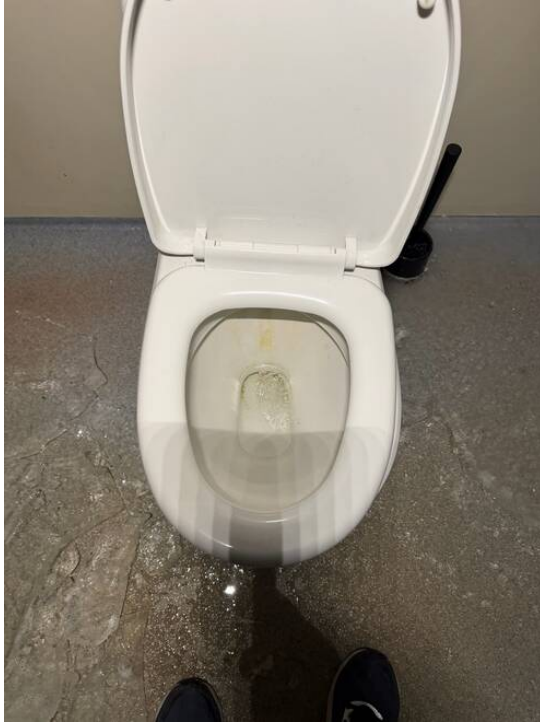
Tittel Avvik frostskafer 59.jpg
Beskrivelse Frosset toalett begynner å tine opp
Opprettet 2026-03-02 08:05

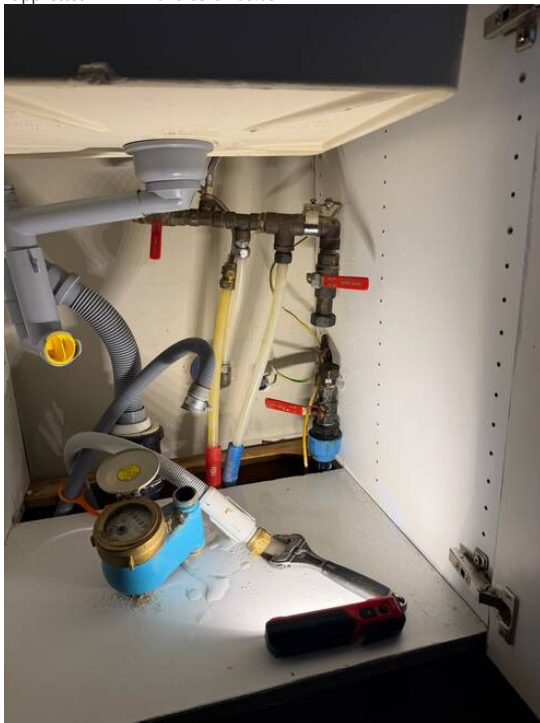
Tittel Avvik frostskafer 57.jpg
Beskrivelse Demontert vannmåler
Opprettet 2026-03-02 08:05

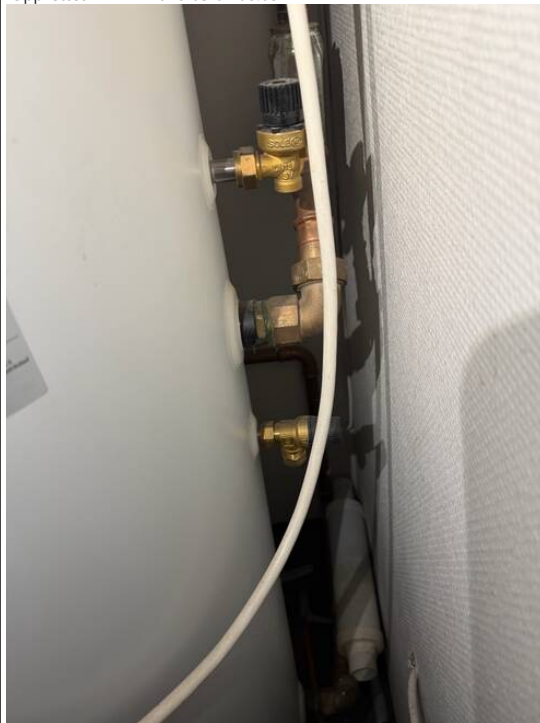
Tittel Avvik frostskafer 55.jpg
Beskrivelse Rørkoblinger dobbelmantlet bereder
Opprettet 2026-03-02 08:05

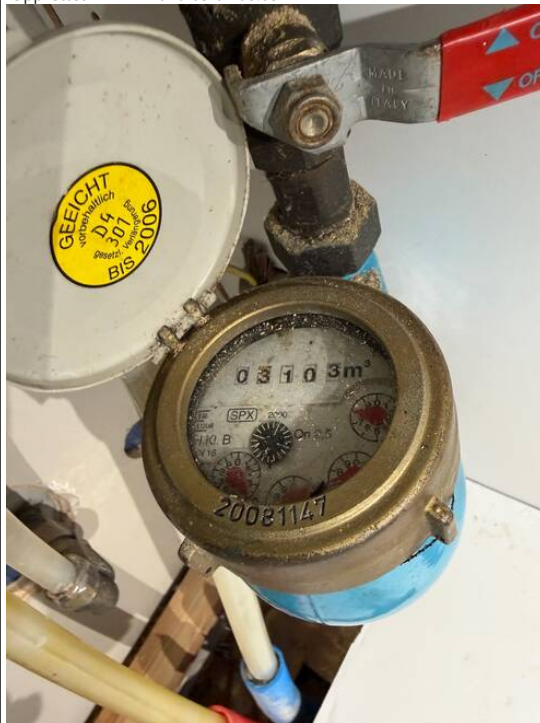
Tittel Avvik frostskafer 51.jpg
Beskrivelse Forbruk pr 25.02.2026
Opprettet 2026-03-02 08:05

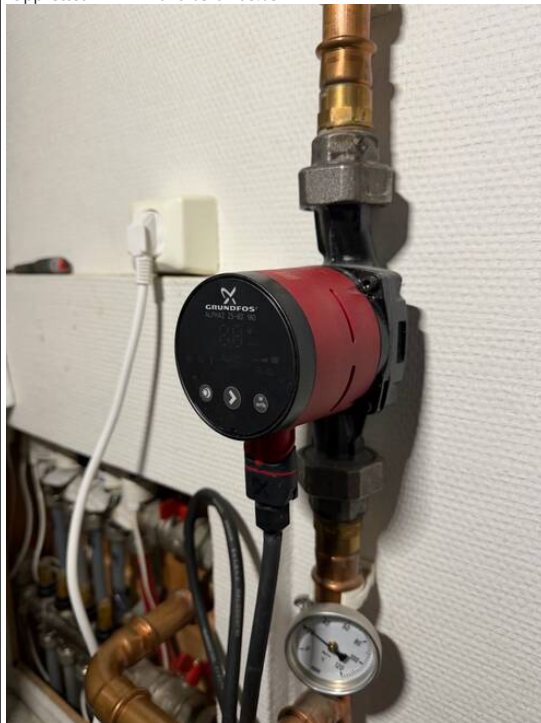
Tittel Avvik frostskafer 32.jpg
Beskrivelse Temperatur teknisk rom
Opprettet 2026-03-02 08:05

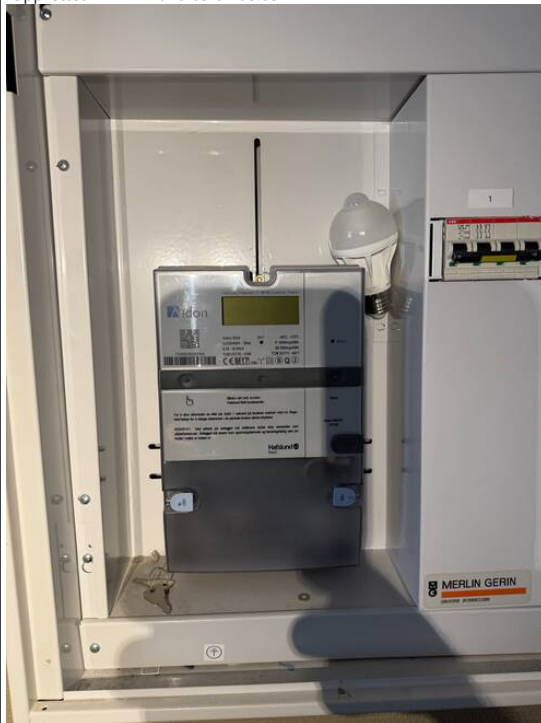
Tittel Avvik frostskafer 27.jpg
Beskrivelse Strøm stengt av
Opprettet 2026-03-02 08:05

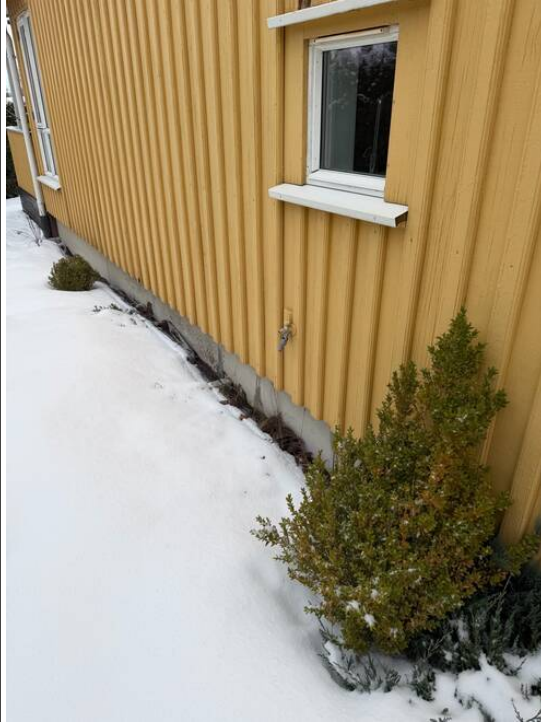
Tittel Avvik frostskafer 21.jpg
Beskrivelse Frosset utekran
Opprettet 2026-03-02 08:05

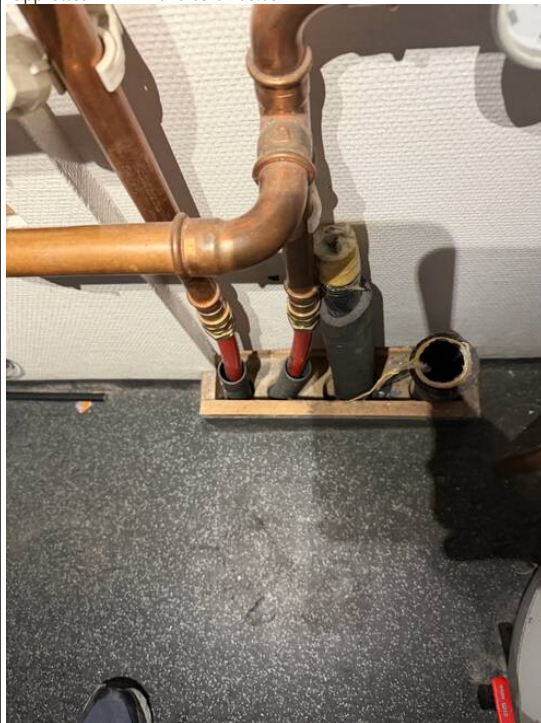
Tittel Avvik frostskafer 19.jpg
Beskrivelse Rørkobling teknisk rom 2 etg
Opprettet 2026-03-02 08:05

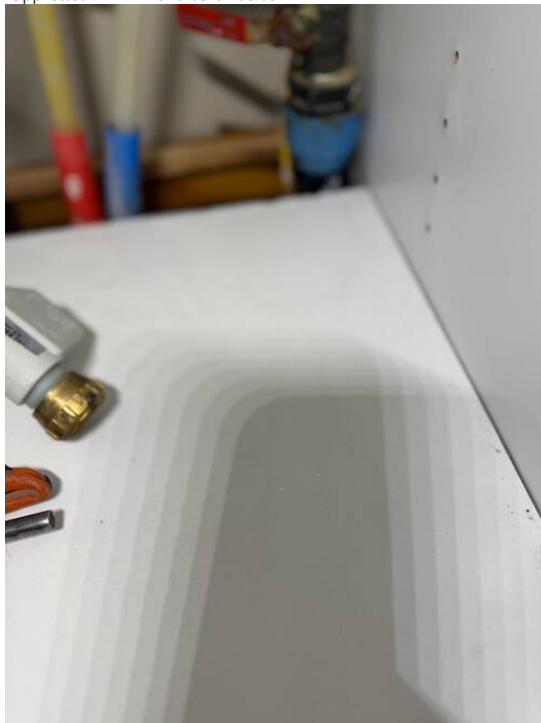
Beskrivelse Vann i kjøkkenbenk

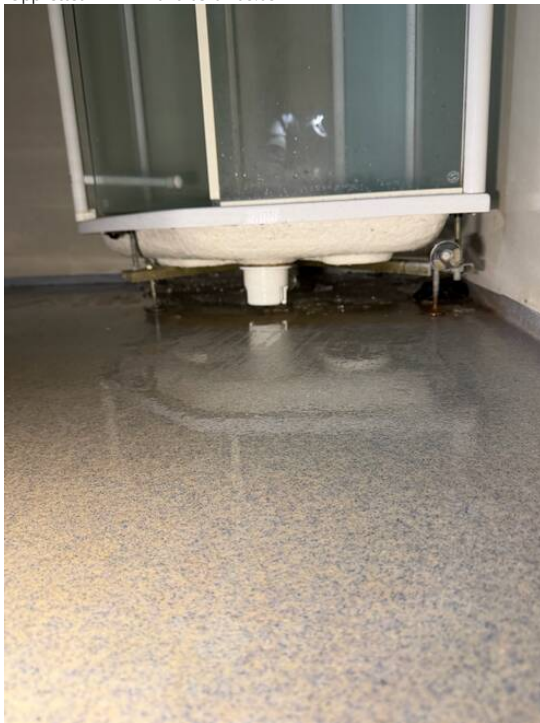
Tittel Avvik frostskafer 8.jpg
Beskrivelse All is fjernet
Opprettet 2026-03-02 08:05

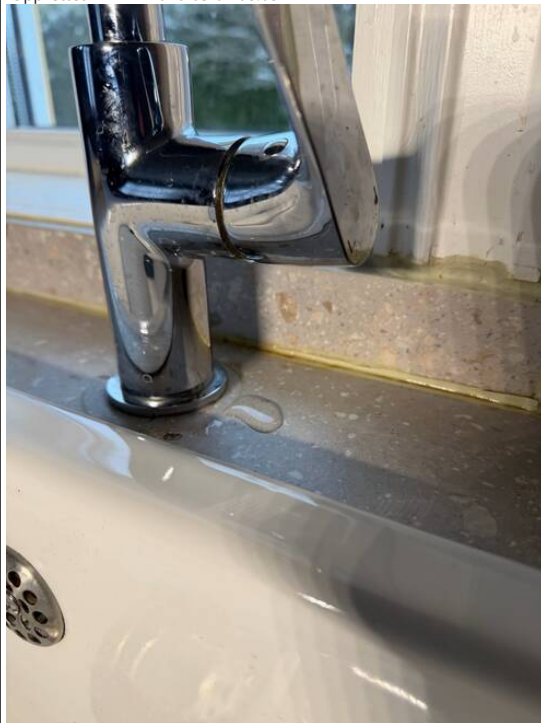
Tittel Avvik frostskafer 2.jpg
Beskrivelse Frostsprengt kjøkkenarmatur
Opprettet 2026-03-02 08:05

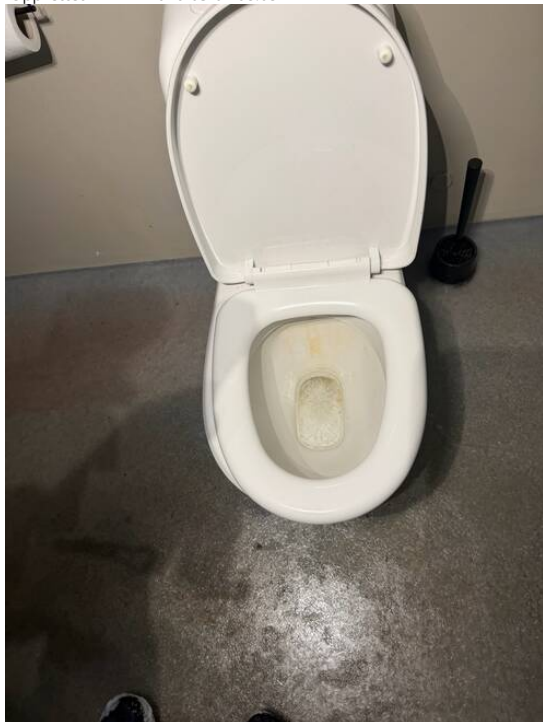
Tittel Avvik frostskafer .jpg
Beskrivelse Is i toalett - mest sannsynlig i sisterne også
Opprettet 2026-03-02 08:05
