Ole K. Brønseths vei 10, 8647 BLEIKVASSLIA

**Bleikvasslia - Koselig stue -
Landlige og naturskjønne
omgivelser - 2 soverom**

Tilstandsrapport

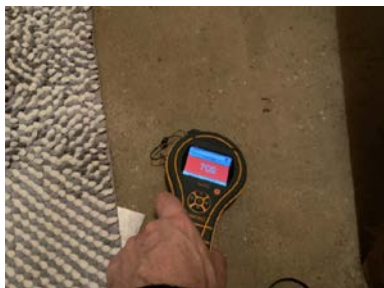
TG 3 Kryp Kjeller

Bygningen har krypkjeller under trebjelkelag og stubbegulv.

- Det er ikke tilfredsstillende ventilering av krypkjeller.
- Det er påvist skader på konstruksjoner i krypkjeller som er forårsaket av råte eller sopp.
- Det er stedvis påvist fuktnivå som tilsier at konstruksjonen kan ha fuktskader.

- Skadet treverk må skiftes.
- Gjennomføre ytterligere undersøkelser og foreta utbedring av skade.
- Bedre ventilering må etableres.

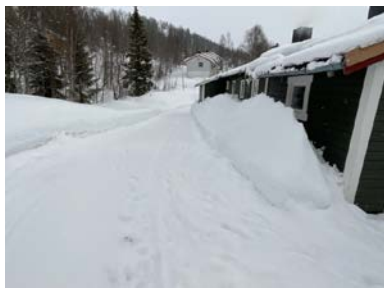
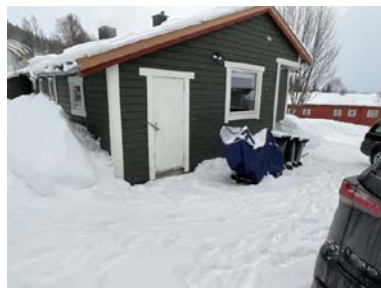
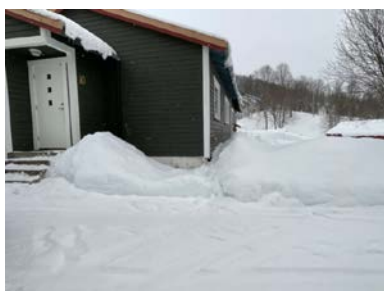
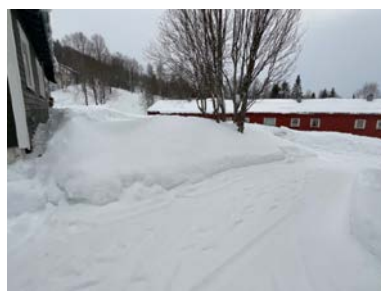
TG 2 Utvendige vann- og avløpsledninger

Utvendige avløpsrør er av ukjent type. Det er septiktank med overløp til grøft. Utvendige vannledninger er av plast (PEL) . Det er offentlig vannforsyning via private stikkledninger.
