Storvollvegen 183, 7900 RØRVIK

**Enebolig på ett plan, med garasje  
og noe sjøutsikt mot Storvollen**

| Tilstandsrapport ..... | 37 |

Befaringsdato: 08.05.2025

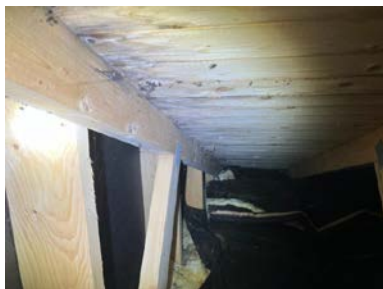
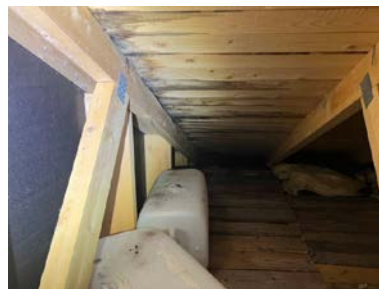
Det er begrenset/dårlig ventilering av takkonstruksjonen. Det er begrenset ventilering da isolasjon da raftepapp ligger opp mot undertaket med begrenset åpninger. Ventil i 1 gavl men var tapet igjen ved befaring. Eller ble det ved gavl mot øst registrert begynnende råte i øvre del av takstol samt noe fuktverdier.

- Lufting/ventilering bør forbedres.
- Tiltak:

Anbefales at det foretas tiltak på ventilering selv om det ikke kunne avdekkes symptomer på svekkelser grunnet dette ved befarig. Angående begynnende råte må dette holdes under oppsikt men og ses i sammenheng med taktekking/undertak

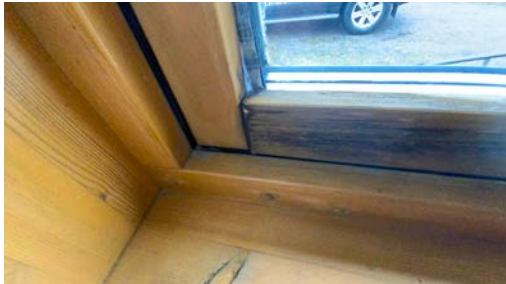
vindu i soverom mot sørøst

Det er påvist at enkelte vinduer er vanskelig å åpne/lukke. Karmene i vinduer er slitte og det er sprekker i trevirket. Vindu på soverom mot sørøst kan ikke lukkes og er med større utettheter. På rom ved stue er åpningsvindu med normal slitasjegrad men langt ut i forventet levetid. Det samme gjelder fastkarmvinduer men disse har ofte noe lengre levetid enn åpningsvinduer. Noe slitasje på overflatebehandling utvendig

Angående vindu på soverom mot sørøst så må dette oppgraderes på kort sikt da det har manglende funksjon og utettheter. Vindu på soverom mot stue og fastkarmvinduer kan ha noe restlevetid.

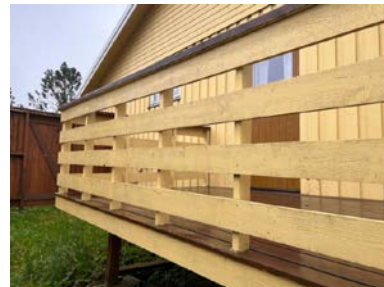
Rekkverket er for lavt i forhold til dagens krav til rekkverkshøyder. Rekkverk er med høyde 87 cm der dagens krav er 1 meter. Ellers er rekkverk på terrasse på side ved inngang med en del skjevheter samt at deler av rekkverket er med råteskader

- Lokal utbedring må utføres.
- Det er ikke krav om utbedring av rekkverkshøyde opp til dagens forskriftskrav.

Må påregnes oppretting av skjevheter grunnet setninger samt at det anbefales mindre åpninger mellom liggende rekkverksbord for å hindre klatring
