Nedre Gauselvågen 19, 4031 STAVANGER

**Innholdsrikt enebolig over to plan  
med solrik hage og terrasse  
Garasje - Barnevennlig**

# Tilstandsrapport

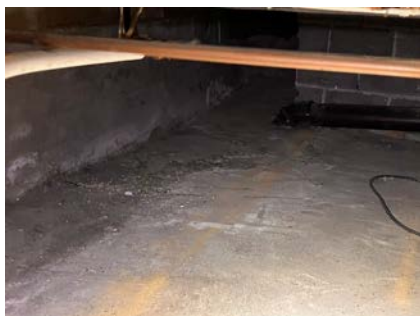
Kryp kjeller

Krypkjelleren er oppført i lettklinkerblokker (Leca) fra 1954, og ligger under blant annet bad i boligen. Ved befaring ble det registrert synlig saltutslag på innsiden av grunnmur, som indikerer fuktvandring gjennom murverket over tid. Dette er vanlig i eldre konstruksjoner, spesielt der drenering er utgått eller fraværende.

Grunnmuren har lite jordtrykk mot seg, noe som reduserer risikoen for strukturell belastning, men beskytter ikke nødvendigvis mot fukt fra overflatevann, kondensering eller kapillærsug.

Bjelkelaget over krypkjelleren er uisolert, noe som gir redusert termisk komfort og økt risiko for kondensering i kalde perioder, spesielt under våtrom. Dette kan bidra til fuktproblemer i både bjelkelag og gulvoppbygging.

Krypkjelleren har begrenset tilkomst, og ble kun inspisert fra inspeksjonsåpning. Det var ikke mulig å kontrollere hele grunnflaten, tilstand på underliggende bjelkelag eller eventuelle rørføringer. Det ble ikke registrert lukt, synlig mugg eller konstruktiv skade i tilgjengelige deler, men inspeksjonsgrunnlaget er begrenset.

TG2, grunnet fuktpåvirkning (saltutslag), uisolert bjelkelag og begrenset inspeksjonsmulighet, selv om skade ikke ble registrert på befaringdag.

Det anbefales å forbedre lufting og fuktsikring av krypkjelleren, og vurdere isolering av bjelkelag, spesielt under våtrom. Ved fremtidig arbeid eller mistanke om skade bør hele krypkjelleren inspiseres grundigere, og tilstanden under badet kontrolleres særskilt.
