Nøkkelinformasjon

Helgeroa- Barkevik - hytte med fin utsikt mot sør med kort vei til sjøen og fantastiske turområder

Befaringsdato: 14.05.2024

Rapportdato: 23.05.2024

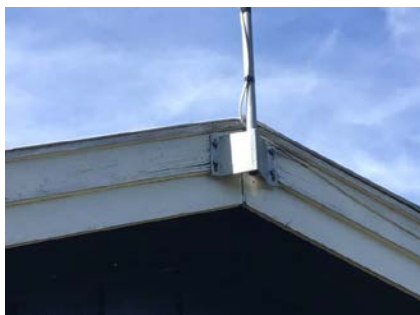
Råte

Utbedre råteskader og mangler v/luft hatt

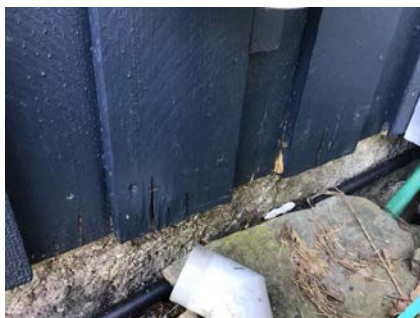
Råte

- Råteskadet trekledning må skiftes ut.
- Det må foretas tiltak for å lukke avviket.
- Lokal utbedring må utføres.
- Det bør foretas tiltak for å bedre lufting av kledningen.

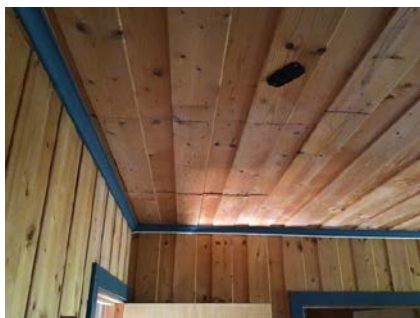
Takkonstruksjon fra byggeår. Besiktigelse ble utført fra loft. Tilkomst til loft fra luke på kjøkken. Det ble ikke observert tegn til fukt i undertak. Mangler lufteventil på en gavl vegg. Det var vepsebol på loftet. Manglende ventil og vepsebol settes til TG2.

Tilkomst

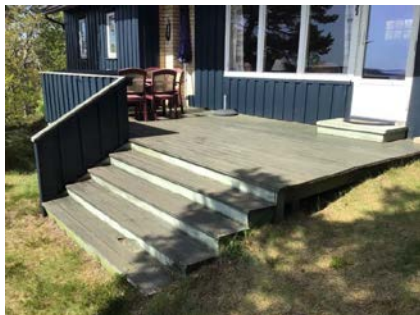
- Rekkverket er for lavt i forhold til dagens krav til rekkverkshøyder.
- Det er påvist andre avvik: Slitasje
- Enkle løsninger ihht. støtte/underbygging av søyler under terrasse.

- Det er ikke krav om utbedring av rekkverkshøyde opp til dagens forskriftskrav.
- Det må foretas tiltak for å lukke avviket.

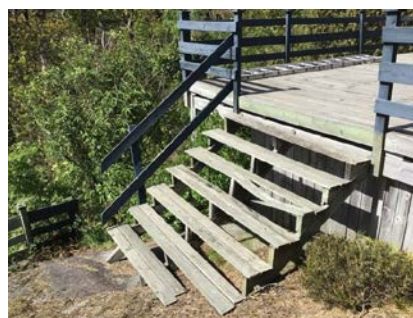
! TG 3 Utvendige trapper

- Åpninger i rekkverk er ikke i henhold til krav i dagens forskrifter.
- Rekkverkshøyder er under dagens forskriftskrav til rekkverk i trapper.
- Det er påvist andre avvik:
- Ødelagt bord, slitasje og mangler

- Det er ikke krav om utbedring av rekkverkshøyder opp til dagens krav.
- Det er ikke krav om utbedring av åpninger i rekkverk til dagens forskriftskrav.
- Det må foretas tiltak for å lukke avviket.

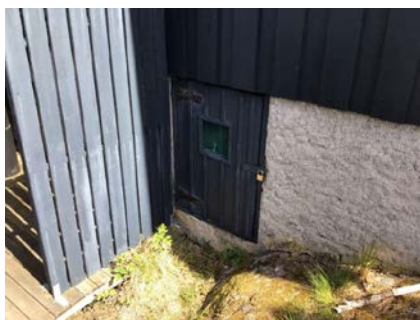
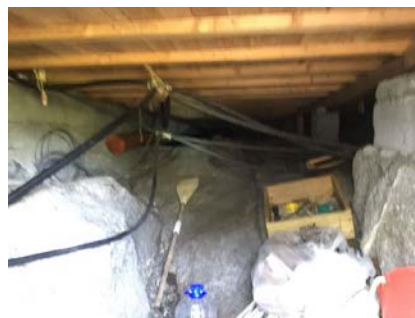
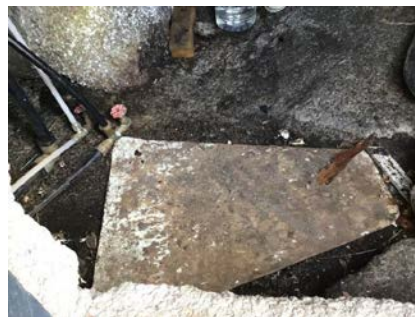
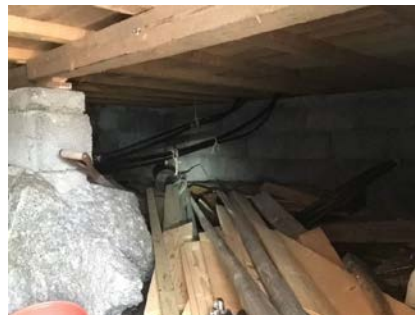
- Det er begrenset tilgang til hele krypkjelleren.
- Det er ikke tilfredsstillende ventilering av krypkjeller.
- Det er stedvis påvist fuktnivå som tilsier at konstruksjonen kan ha fuktskader.
- Det er for dårlig terrengfall vekk fra konstruksjonen.
- Det er manglende fuktsperre på bakken.

- Overvåk konstruksjonen jevnlig. Avviket kan medføre behov for tiltak, men bør observeres over tid.
- Bedre ventilering må etableres.
- Fuktsperre på bakken bør etableres.
- Terrengfall i tilknytning til konstruksjonen må utbedres.
