Eikestadveien 208, 1950 RØMSKOG

**Moderne og innbydende hytte fra 2016 - Stor, solrik terrasse med nydelig utsikt - Rett ved Vortungen, spa og turområder. Båtplass.**

# Tilstandsrapport

## FRITIDSBOLIG

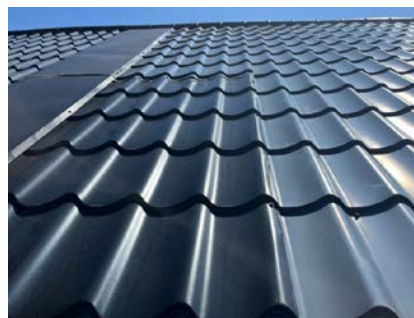
En takplate mot nord har en annen farge enn de andre og kan være  
skiftet senere, vurdert til mindre avvik.

En takplate med forskjellig farge fra de andre.

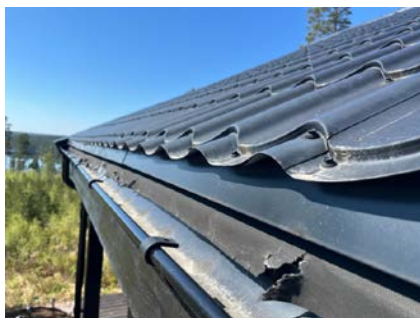
Takrenner, nedløp og beslag i plastbelagt stål e.l. Stigetrinn til pipe. Det er vurdert at bygningsdelen har samme alder som takteking. Det var oppholdsvær på befaringen, så eventuelle lekkasjer fra takrenner kunne ikke oppdages. Besiktiget fra stige og bakkenivå. Vurdering av avvik: Det mangler snøfangere på hele eller deler av taket, noe som var krav på byggemeldingstidspunktet. Utvendige beslagsløsninger er ikke fagmessig utført. Iht. TEK-10 og TEK-17. § 10-3 "Byggverk skal sikres slik at is og snø ikke kan falle ned på steder hvor personer og husdyr kan oppholde seg." TG3 er satt fra dette forholdet. Takfotbeslag mot sør fra under takteking til takrenne er montert feil, beslaget er ikke ført opp i takrenne, det kan se ut til beslag ligger feil vei. Takfotbeslag mot nord er forøvrig montert riktig.

Takfotbeslag mot sør er montert feil.

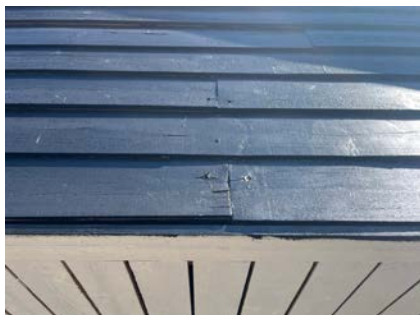
Yttervegger i trekonstruksjon med liggende og stående trekledning, vindskier av tre med beslag. Ved stikkkontroll ble det observert ettermontert musebørster. Besiktiget fra bakkenivå og stige med de begrensninger dette medfører. Eier opplyser at det er noe gjenstående maling, som skal tas før salg. Vurdering av avvik: Det er avvik: Kledningen er delvis spikret og skrudd og ikke faglig utført. Det er sprekker og vridd kledning. Liggende kledning mot vest har ikke lufting. Enkelte kledningsbord er støtet ned til terrasse og vannbrett, som kan forårsake fuktskader. Inndeling av stående kledning er feil og ikke faglig utført. Gjennomføring av ventil fra bad i vegg er ikke tett tilstrekkelig.

Skjøter og innfesting av kledning er ikke faglig utført.

Kledningen må gås over og kledning med skader bør skiftes eller utbedres.  
Gjennomføringer må gås over og foreta utbedringer.

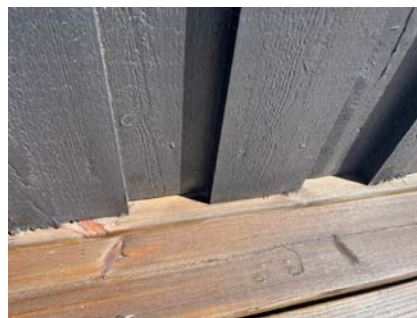
Kledning er ført ned til terrassebord.

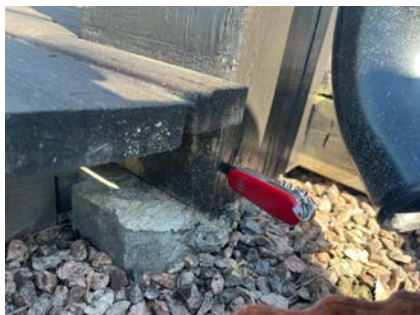
Råte i nedkant av søyler.

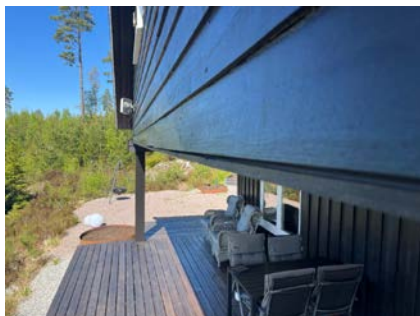
Svai på gavl til hems/loftetasje.

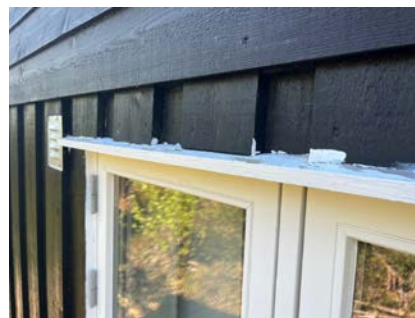
Alder på glass er datert: 2015. Vurdering av avvik: Det er påvist avvik rundt innsettsdetaljer. Vannbrett under vinduer i loftetasje har ikke tilstrekkelig tetting og kan forårsake fuktskade i vegg. Vinduer i 1.etasje kortender har ikke tilstrekkelig tetting over og kan forårsake fuktskade i vegg. Det er ikke montert barnesikring på vinduer i loftetasjen. I byggverk der barn kan oppholde seg skal vindu ha barnesikring hvis vinduet er plassert fra 3,3 m over terrenget eller den underliggende flaten. Iht. TEK-17. (Dagens krav).

Det er ikke synlig beslag eller tetting over vinduer.

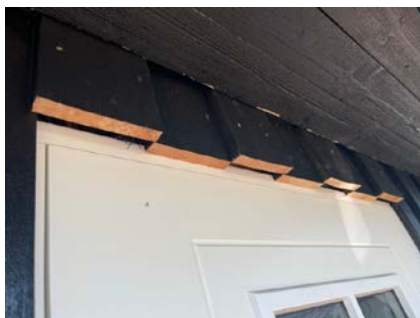
isolerglass fra stue til terrasseplating. Vurdering av avvik: Det er påvist avvik rundt innsettsdetaljer. Løsning over ytterdør er ikke faglig utført og mangler dekkbord. Det er ikke montert beslag under terrassedør.

Ikke faglig utført løsnings over ytterdør.

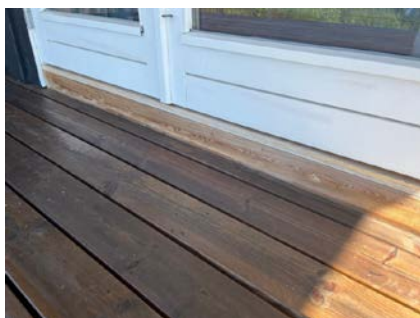
Terrassedør mangler beslag under.

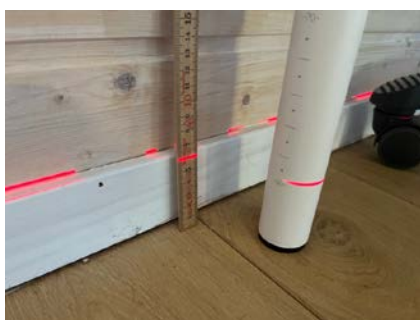
Etasjeskille av trebjelkelag. Ved målinger ble det registrert større skjevheter på gulv. I soverom sør/vest er det målt opp til ca. 25 mm høydeforskjell over en lengde på ca. 2 m og ca. 30 mm over hele rommet. Målinger er utført som stikkprøvekontroll og alle rom/gulv er ikke målt. Vurdering av avvik: Det er målt høydeforskjell på mellom 15-30 mm gjennom hele rommet. Tilstandsgrad 2 gis med bakgrunn i standardens krav til godkjente måleavvik. Målt høydeforskjell på over 20 mm innenfor en lengde på 2

meter. Tilstandsgrad 3 gis med bakgrunn i standardens krav til godkjente måleavvik. Det er svikt og knirk i gulv/bjelkelag.

Måling med laser viste til dels store skjenheter, referanse laser er 30 mm, bilde viser 60 mm altså skjevhet på opptil 30 mm

Ved eventuelt oppretting av gulvet eller etasjeskille er det gitt et kostnadsestimat, som kun er for retting av gulvet og tar ikke hensyn til om bjelkelaget må skiftes, skifte overflater, endringer av åpninger/dører, det anbefales at dette undersøkes nærmere for et mer realistisk kostnads overslag.

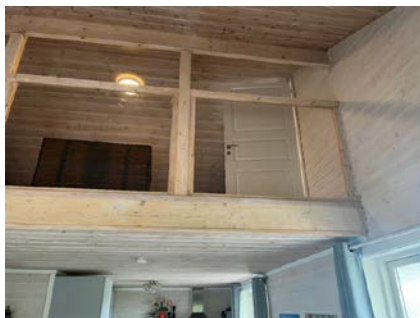
Loft/hems har plassbygget rekkverk av tre og plexiglass. Vurdering av avvik: Det er avvik: En toppløper er noe løs og bør festes bedre. Kantbjelke er ikke kledd inn med panel. Ikke faglig utført.

Kantbjelke er synlig og ikke kledd med panel.

Rekkverk bør utbedres.

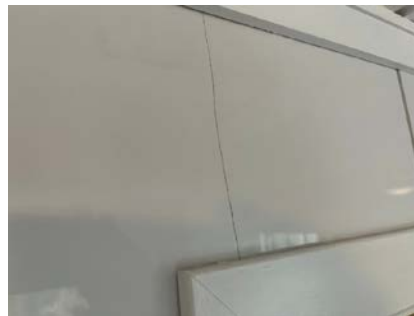
Fliser på vegger og malt trepanel i himling. Vurdering av avvik: Det er påvist at flisfuger har riss/sprekker. Det er påvist sprekker i fliser. Det er vindu/dør med ikke fuktbestandige materialer i våtsonen (ved vask, dusj, badekar, osv.), løsningen eller byggematerialet er uegnet. Det er sprekk i flis over dør, flere flisfuger har riss og varierende bredde. Vindu er i våtsonen til dusj, uten synlig fuktsikring og kan bli utsatt for fukt. Våtsone til dusj er 1m fra dusjens ytterkanter.

Sprekk i veggflis over dør.

Så lenge det opprettholdes dusjing i kabinett og vindu blir godt vedlikeholdt er det ikke behov for tiltak.

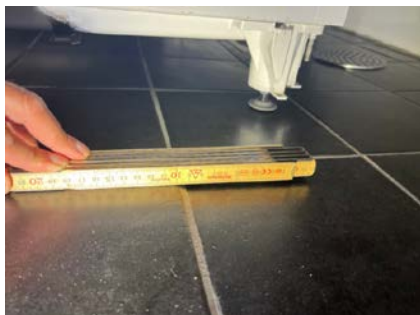
registrert "bom" i flere fliser. "Bom" er når flisen er helt løs eller delvis løs, samt riss eller løs fuge. Iht. Norsk Byggkeramikerforening. Det er påvist sprang (høydeforskjeller) på fliser og varierende bredde på fuger, mindre god faglig utførsel.

"Sprang" på flis.

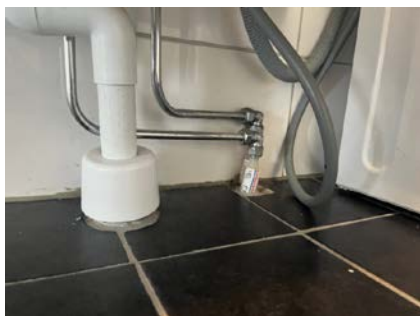
Ikke synlig mansjetter som bør brukes ved gjennomføringer.
