Hofsetnesveien 42, 7203 VINJEØRA

**Svært innholdsrik eiendom  
beliggende på Hofsetneset/  
Staurset | Utleiemulighet | 2  
romslige garasjer | Naust & brygge**

Enebolig  
Hofsetnesveien 42, 7203 VINJEØRA  
HEIM kommune  
gnr. 141, bnr. 4

Befaringsdato: 03.04.2025 Rapportdato: 02.05.2025 Oppdragsnr.: 20704-1527 Referansenummer: LW2411

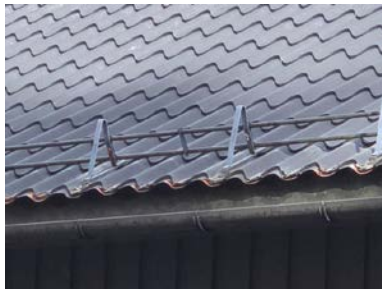
- Det er noe synlig rust/avskaling av lakk på takplater

Synlig rust på fremre plateskjøter

- Overvåk tilstanden jevnlig. For å få tilstandsgrad 0 eller 1 må tekkingen skiftes ut, men tidspunktet for når dette er nødvendig er vanskelig å si noe om.

- Lokal overflatebehandling av rust/avskaling av lakk er anbefalt for å øke takets levetid.

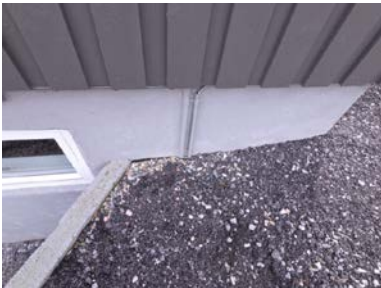
Bildet viser grunnmursplast uten kantlist.

- Klemlist bør monteres hvor det mangler for å sikre veggen best mulig mot fukt slik at fukten ikke har mulighet å komme bak grunnmursplasten.
- Det er anbefalt å få utført kontroll og evt. spyling av drenerør og avløp fra takvann som følge av påviste forhold i pkt. rom under terreng.

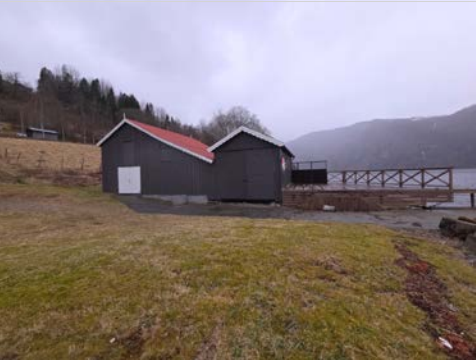
- Det er synlige lyshull i yttertak plater sett fra undersiden via undertak. Ingen synlige lekkasjer. Utbedring må påregnes

Oversikt naust med veranda
