Kulsrudgutua 2E, 2022 GJERDRUM

**Familievennlig tomannsbolig med  
lekkert kjøkken og varmepumpe, 3  
terrasser og romslig hage -rolig  
beliggenhet i endevei**

Befaringsdato: 23.01.2024

Rapportdato: 15.02.2024

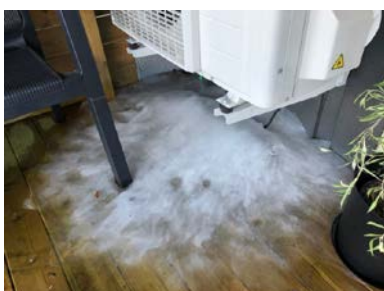
Det er enkelte sprekker og kuvinger/vridninger.

Kondensvann som fryser til is inntil yttervegg i underetasjen

Det anbefales tiltak med å få bort kondensvann fra varmpumpe slik at ikke dette fører til skade på konstruksjonen.

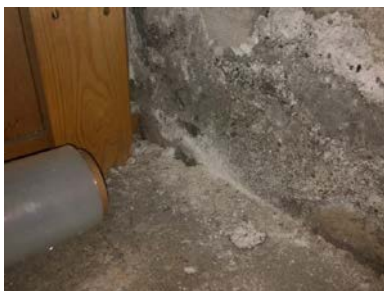
- Det er påvist indikasjoner på noe fuktgjennomtrenging inn i kjellermur.

Synlig saltutslag på vegg i kjellerbod. Ved fuktsøk ble det påvist noe forhøyede fuktverdier i nedkant kjellervegg i bod. I kjellere av denne alderen må man påregne et kapillært fuktpress fra gulv og nedre del av grunnmur. Gulvet er ikke fuktsikret mot fukt fra grunn. Dette var ikke vanlig da bygningen ble oppført. De påpekte forhold er lagt til grunn ved tilstandsvurderingen.

Saltutslag nederst på grunnmur i bod.

- Det påviste fuktnivå gir grunn til å overvåke konstruksjonen jevnlig for å se utvikling over tid, og eventuelt foreta tiltak for å unngå fuktskader.
