**Havnås - Innholdsrik enebolig  
beliggende i landlige omgivelser.**

# Tilstandsrapport

Befaringsdato: 13.10.2025

Rapportdato: 28.10.2025

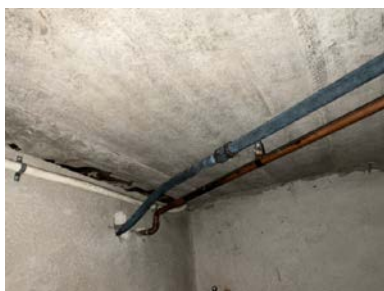
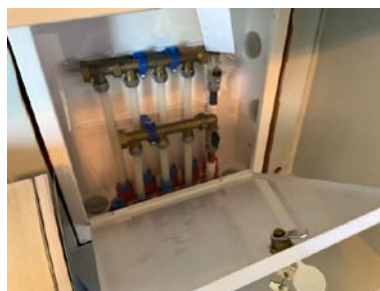
### TG 2 Avløpsrør

Avløpsledninger er av plast og støpejern. Dels opplegg fra byggeåret, men noe senere utskiftninger.

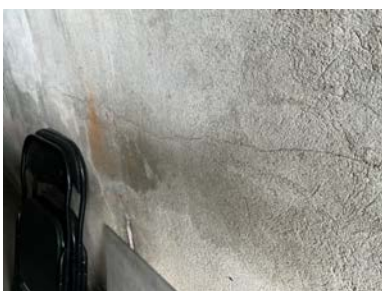
## TG 2 Terrenghold

Skrånende tomt.

- Det bør foretas terrengjusteringer.

- Justering av terreng rundt boligen anbefales for å sikre avrenning bort fra grunnmuren. Uten tiltak kan vann samle seg nær bygningen, noe som øker risikoen for fuktinntrengning og fuktska-der.

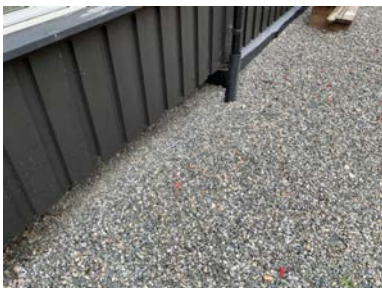
## TG 2 Utvendige vann- og avløpsledninger

Privat avløp. Må påregnes kostnader vedrørende avløpssituasjonen i tiden som kommer.  
Kommunalt vann, koblet til kommunalt nett i 1992. Private stikkledninger.
