## Marius Hagen

# Ditt nye hjem?

# gnr. 183, bnr. 151

Rapportdato: 02.05.2025

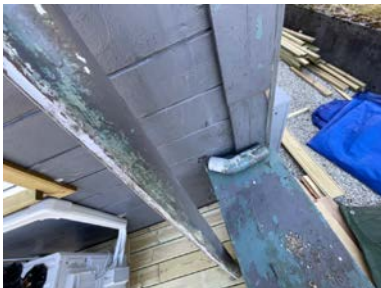
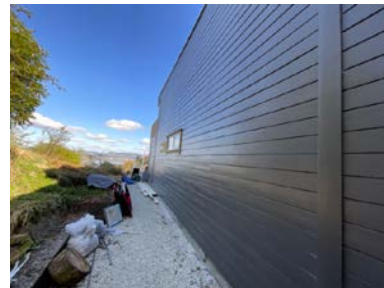
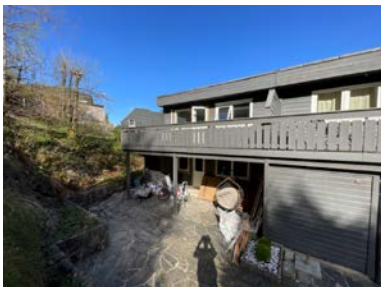
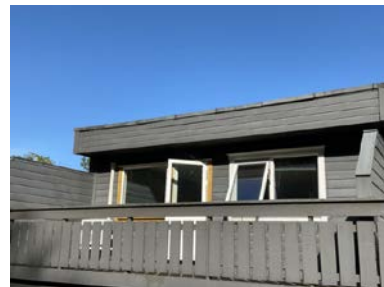
Det er registrert lokal slitasje, råteskader og sprekker i kledningen og dekkbord. Skader og svekkelser kan redusere fasadens beskyttelse mot fuktpåvirkning og påvirke byggets varighet og funksjon.

I nedre del av bygget er det montert eternittplater (asbestholdige plater). Eternittplater ble vanligvis brukt frem til midten av 1980-tallet, og selv om de ikke utgjør helsefare når de er hele og urørte, krever skade, bearbeiding eller fjerning spesialhåndtering i henhold til gjeldende forskrifter.

TG2 vurderes som aktuelt på grunn av påviste råteskader, sprekkdannelse, slitasje på trekledningen, og tilstedeværelse av eldre eternittplater

Skadet og råteskadet trekledning bør utbedres eller skiftes ut.

Ved inngrep i eternittplater må arbeidet utføres av godkjent firma med kompetanse på håndtering av asbestholdige materialer.

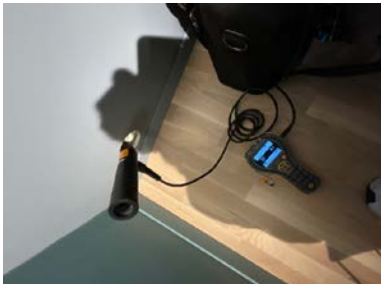
Hulltaking ble utført på soverom, uten funn av unormale fuktverdier.

- Målingen viste vektprosent på 8,1 %.
- Under 16 % anses å være normalt/tørt.
- Mellom 16-20 % anses å være i risikosonen for fukt-/råteskader.
- Over 20 % anses å være fuktig, med høy risiko for fukt-/råteskader.

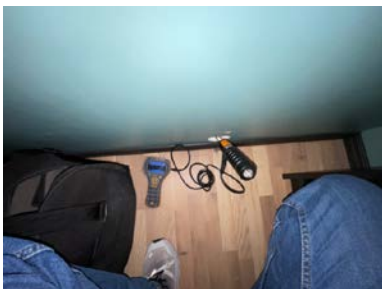
TG3 er satt på bakgrunn av en helhetsvurdering av våtrommet, som inkluderer følgende forhold:  
Rommets alder og generell slitasje på overflater og installasjoner.  
Manglende tilfredsstillende tettesjikt på vegger, noe som gir økt risiko for fuktskader.  
Ikke tilfredsstillende utførelse av tettesjikt rundt rørgjennomføringer.  
Kun naturlig avtrekk uten mekanisk ventilasjon, noe som gir redusert fukttransport og øker risiko for skader over tid.

Disse forholdene samlet gir høy risiko for nedsatt funksjon, fuktskader og behov for full oppgradering for å tilfredsstille dagens krav til våtrom

- Målingen viste vektprosent på 7,9 %.
- Under 16 % anses å være normalt/tørt.
- Mellom 16-20 % anses å være i risikosonen for fukt-/råteskader.
- Over 20 % anses å være fuktig, med høy risiko for fukt-/råteskader.

Det anbefales full rehabilitering av våtrommet for å etablere forskriftsmessig tettesjikt på vegger og rundt alle gjennomføringer.  
Mekanisk ventilasjon bør etableres for å sikre tilstrekkelig avtrekk og redusere fuktbelastning.  
Alle overflater bør oppgraderes slik at rommet oppfyller dagens krav til fuktsikring og funksjon.  
Ved rehabilitering må arbeidet utføres av kvalifiserte fagfolk, og ny utførelse bør dokumenteres i henhold til gjeldende våtromsnorm.

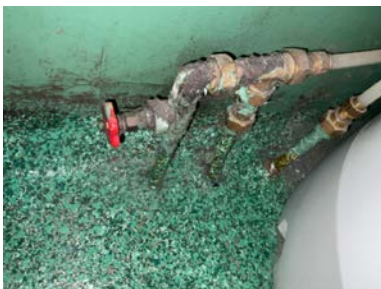
Mer enn halvparten av den forventede brukstiden for de innvendige vannledningene er passert. Dette innebærer økt risiko for slitasje, korrosjon og potensielle lekkasjer over tid.

Det foreligger ikke dokumentasjon på eventuelle oppgraderinger eller tilstandskontroll av røropplegget. Kobberrør har en forventet teknisk levetid på ca. 30–50 år, og anlegget nærmer seg eller har passert dette intervallet. Det er ikke registrert synlige lekkasjer ved befaring, men alderen tilsier økt risiko for tæring og fremtidige skader.

- Tidspunkt for utskiftning av vannledninger nærmer seg.
- I forbindelse med oppgradering av våtrom vil det være naturlig med utskiftning av rør.

I forbindelse med en oppgradering av våtrommene vil det være naturlig med utskiftning av rør. Dette sikrer en helhetlig modernisering av rørsystemet, reduserer risikoen for lekkasjer og forlenger anleggets levetid. Det anbefales å benytte moderne rørsystemer som oppfyller gjeldende forskriftskrav og sikrer driftssikkerhet over tid.
