Furuskogvegen 37, 7713 STEINKJER

**Skjefte - 1/2-part med meget  
attraktiv beliggenhet. 3 soverom,  
Gode solforhold. Grenser til  
Furuskogen**

## TOMANNSBOLIG

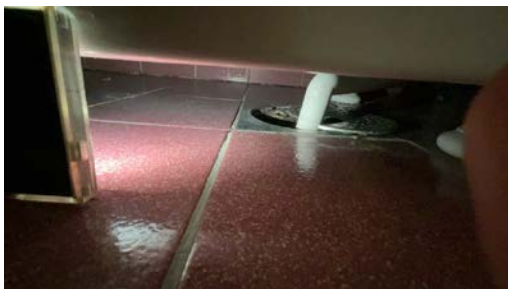
Sluk bør kontrolleres når det er mulig. Avvik kan ikke utelukkes.

Rørgjennomføringer undervservant bør tettes.
