Anders Sørensens gate 12, 2318 HAMAR

**HAMAR/DISEN**

# Anders Sørensens gate 12 2318 HAMAR

## Tilstandsrapport Eierskifte

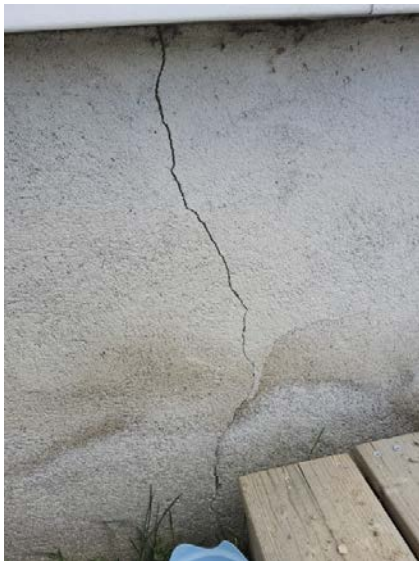
### 6.2 Grunnmur og fundament

Det registreres enkelte riss/ sprekker i grunnmuren.

Det registreres enkelte riss/sprekker i grunnmuren.

Det anbefales å foreta en gjenpussing av sprekker i grunnmur, slik at forholdet kan observeres over tid, med tanke på om dette er under utvikling eller er stabilt.

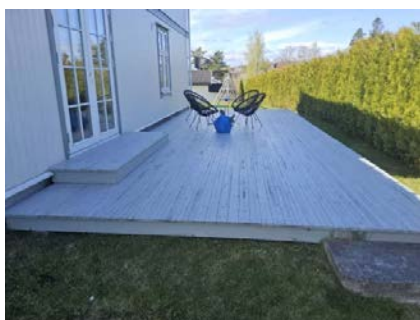
## 6.7 Balkong, terrasse, platting: Terrasse

- Balkong, terrasse, platting: Terrasse: Det registreres skjevheter i konstruksjonen, markterasse er lagt direkte på bakken uten frostsikring, og bevegelser på grunn av tele i bakken må påregnes. Terrassen er værslitt.

Utbedring av ovennevnte forhold bør påregnes.

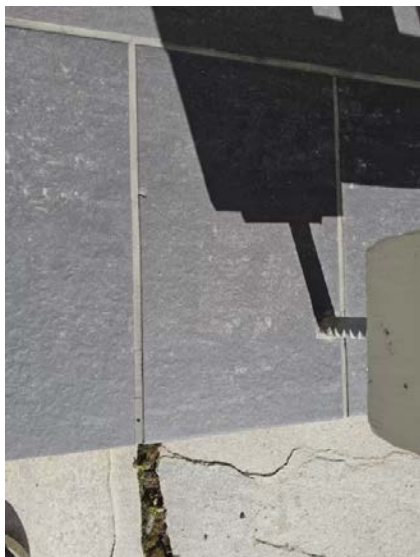
- Balkong, terrasse, platting: Inngangsparti: Det registreres bomlyd og sprekker i enkelte gulvfliser. Eksakt årsak er ikke kjent. Forholdet indikerer at det er bevegelse i underlaget.

Det er sprekker i enkelte fliser.

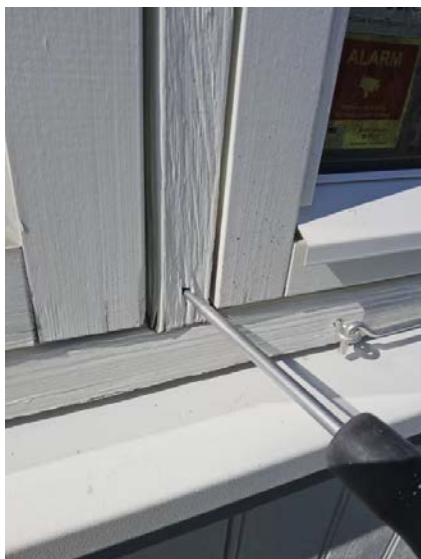
Enkelte vindu tar i karm og har behov for justering. Det registreres råteskader i en vinduskarm i karnapp på stue. Kittfalsler på varevindu (utvendig tetting mellom vindusramme og glass) er uttørket og stedvis løsnet. Takvindu er innsisert med drone da det ikke er synlig fra innsiden av boligen, takvinduet bærer preg av høy slitasjegrad.

Råteskade i vindu på karnapp.

Utskifting/reparasjon av vinduer med råteskade/høy slitasjegrad må påregnes og ytterligere undersøkelser i omliggende konstruksjoner til takvinduet anbefales.

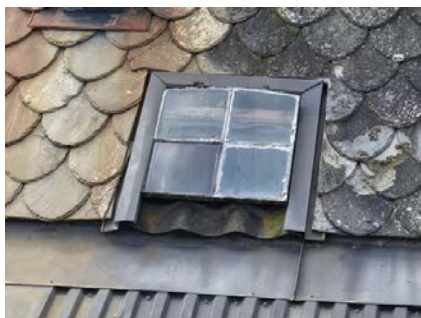
Takvindu bærer preg av høy slitasje.

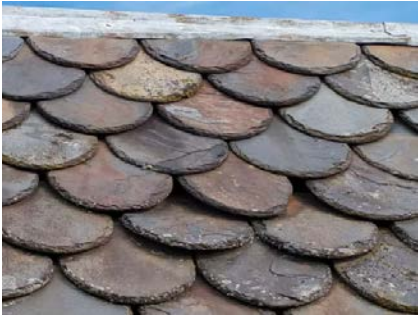
Det registreres knust skifer og åpning til undertakskonstruksjon.

Det registreres åpninger mellom skiferstein.

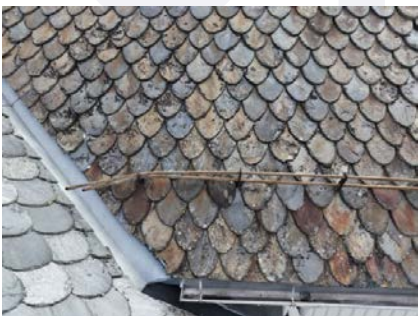
## 6.15 Utstyr på tak

Det registreres skader på snøfangere.

Det registreres skader på snøfanger.

Påviste skader må utbedres.
