**Salgsobjekt:** Enebolig  
**Eierform:** Eiet  
**Byggeår:** 2016  
**BRA-i/BRA Total** 175/181 kvm  
**Tomtstr.:** 924 m<sup>2</sup>  
**Soverom:** 3  
**Antall rom:** 6  
**Gnr./bnr.** Gnr. 5, bnr. 240  
**Oppdragsnr.:** 1101250040

# Nyere enebolig oppført i 2016 med nydelig sjøutsikt!

# Tilstandsrapport

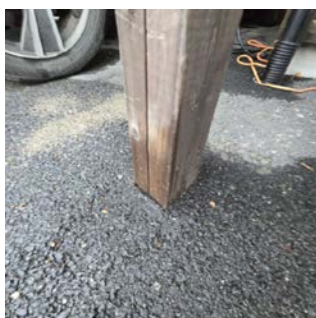
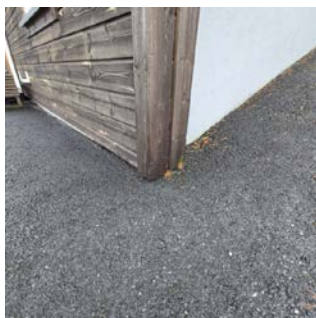
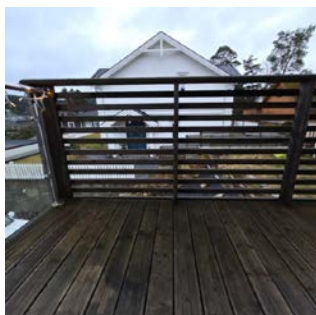
- Åpninger i rekkverk er ikke i henhold til krav i dagens forskrifter. Søyler på terrasse er i treverk og går helt ned til bakken. Vil føre til økt fuktopptrekk. Det er noen glass-paneler på rekkverk som har løsnet og sklidd i festene. Eier har utbedret dette etter befaring. Det er avstander over 2 cm mellom liggende spiler. Vil medføre en fare for klatring.

- Åpninger i rekkverk må endres for å tilfredsstille krav på byggemeldingstidspunktet. Trestolpene bør fuktsikres/heves. Rekkverk med liggende spiler bør sikres mot klatring.

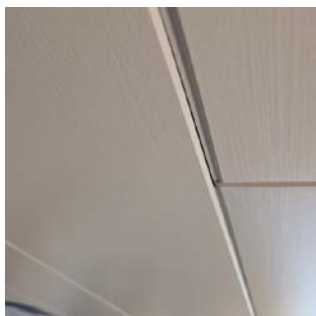
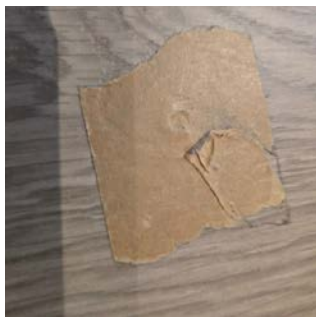
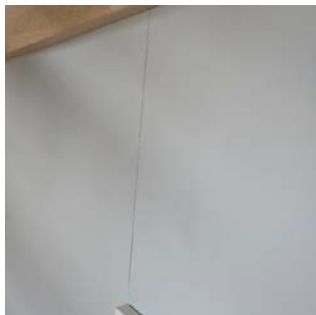
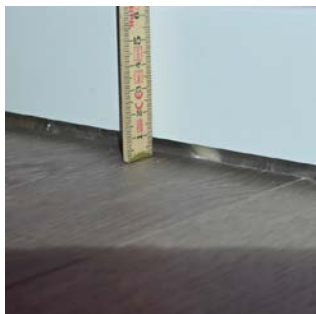
- Det er avvik:  
Det er glipper/utglidninger i skjøter på laminatgulv, samt noen merker og hull. Noe knirk i gulv i stue/kjøkken. Noen sprekkeformasjoner i himlinger. Merker på vegger og himlinger. Noe manglende avslutninger i boligen. Det er noe utglidninger mellom himlingsplater på loft. Listverk av forskjellig type. Det er trapping mellom laminatgulv og flisgulv i hall. Noe bom i flis. Det mangler noen eikelister. Glipper mellom list og gulv i noen rom. Innvendige overflater er bygget hovedsakelig på egeninnsats.

- Tiltak:  
Det er ikke behov umiddelbare tiltak. Jevnlig vedlikehold må beregnes.

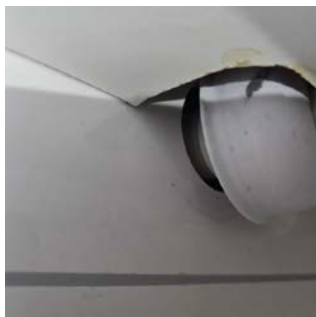
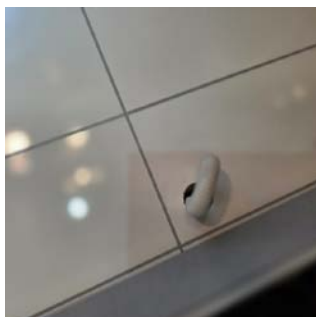
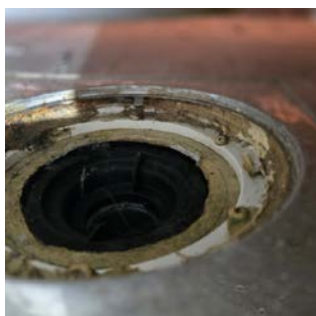
Det er fare for fuktopptrekk på mansjett når denne ikke er smurt med membran.

Rørgjennomføringer bør fuges/tettes for å forhindre vann inn i konstruksjonen.

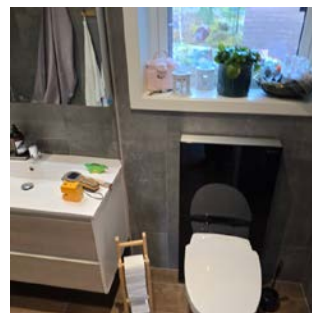
### TG 2 Overflater Gulv

Det er trapping i flis rundt badekar. Kan trolig føre til noe vannansamlinger. Noe sprekker i silikonfuger.
