Vestre Blekmyrmoen 5, 2460 OSEN

**Arealeffektiv, koselig og moderne
hytte på ett plan - Kun ca 700m fra
alpinbakken - Skiløyper rett ved -
Stor terrasse**

Tilstandsrapport for fritidsbolig
Vestre Blekmyrmoen 5
2460 Osen

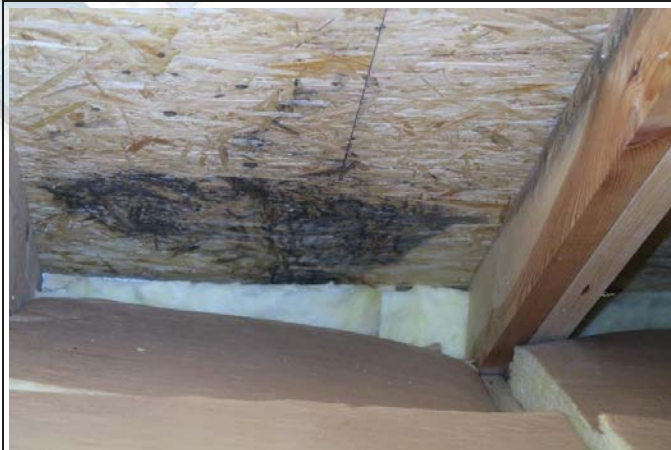
5.1 Innvendig loft

* Innvendig loft: Det er påvist lekkasjer, fuktskjolder, kondens og lignende ved piper, overganger, i bjelker eller takluker. Loftet fremstår som tørt og ventilert på befaringsdagen. Det ble påvist noe sverte- og muggsopp på taktro og på takkonstruksjon. På befaringsdagen ble det ikke påvist skadelige høye fuktverdier på takkonstruksjon eller i taktro ved stikkprøver. Loftet ventileres kun via ventiler i gavlvegger, da isolasjonen på loftet er lagt tett imot taktro ved raft. Hjemmelshaver opplyser at ventileringen av loftet ble utbedret med ventiler i gavlvegger, etter at det ble avdekket muggsopp på taktro for ca. 3-4 år siden. Hjemmelshaver opplyser at tilstanden har vært stabil etter utbedring. Det anbefales at tilstanden overvåkes.

TG2 settes på bakgrunn av påvist sverte- og muggsopp på taktro og takkonstruksjon.

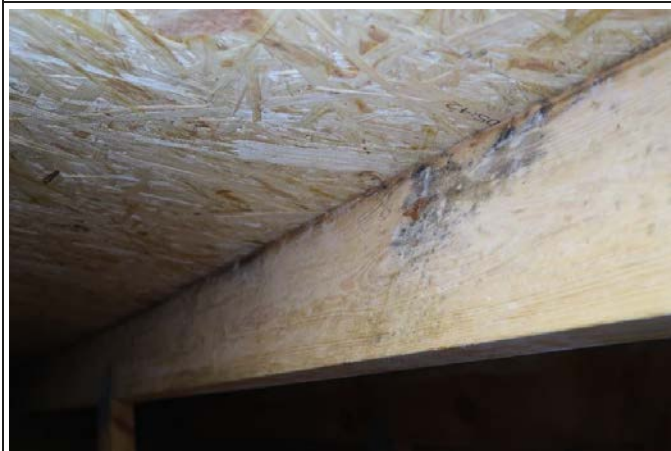
5.1 Innvendig loft

TG2 settes på bakgrunn av påvist sverte- og muggsopp på taktro og takkonstruksjon.

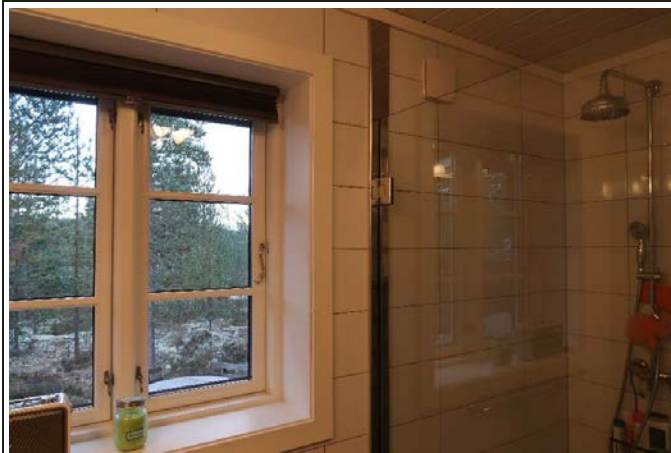
10.1.1 Bad Overflate vegger og himling

Det er vindu i våtsonen til dusjen uten fremlagt dokumentert utførelse. Vinduet er skjermet mot direkte vannpåkjenning ved dusjing bak dusjvegg. Det kunne ikke påvises skader på den synlige delen av vinduet.

TG2 settes på bakgrunn av vindu i våtsonen til dusjen.

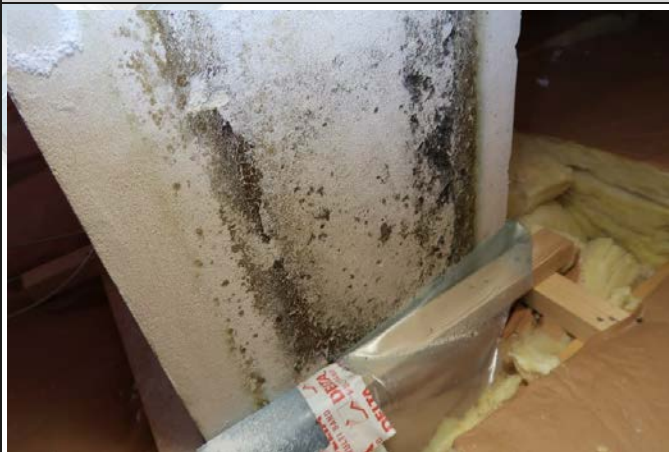
Det ble påvist noe fukt skjolder rundt gjennomføring av skorstein fra inne på loftet. På befaringsdagen kunne det ikke påvises fukt ved fuktmåling rundt skorsteinen, sannsynligvis fra en eldre lekkasje. Det anbefales at tilstanden overvåkes.

Bilde viser fuktskjolder/ tegn på lekkasje ved skorstein.

På befaringsdagen kunne det ikke påvises fukt på berørt område, sannsynligvis fra en eldre lekkasje.

Tilstanden bør overvåkes.

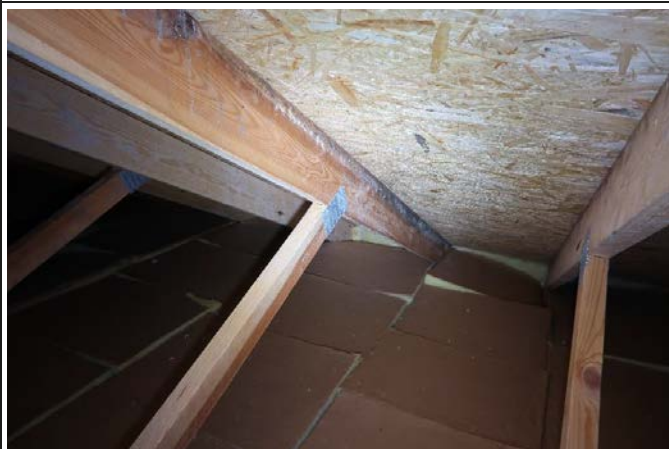
Isolasjonen er lagt tett imot taktro ved raft, som hindrer utlufting av kaldt loft via raft.

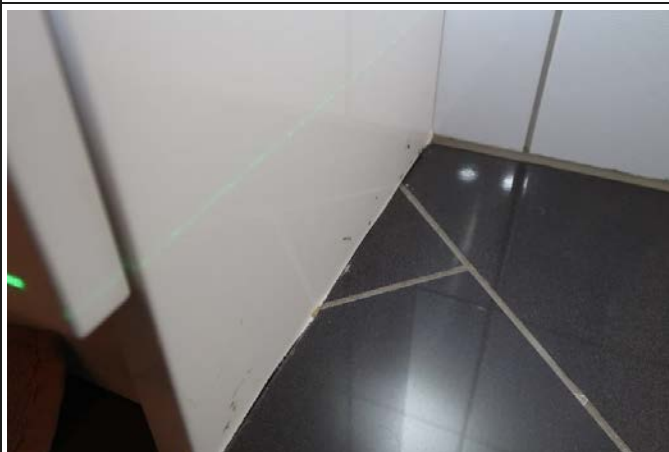
Mindre skade på servantskap ned imot gulv.

Mindre skade på servantskap på bad.

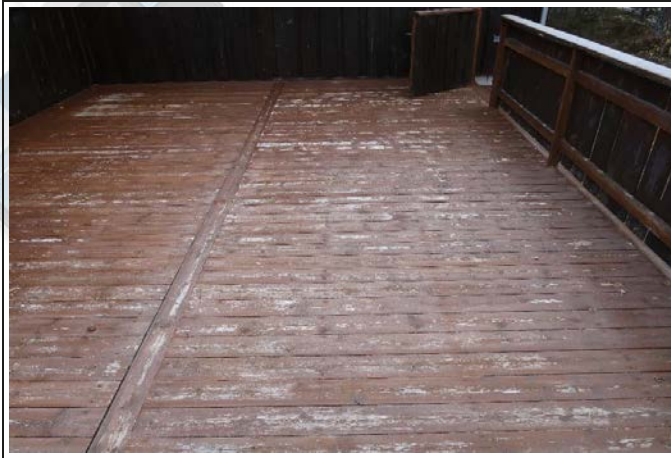
Eksempel på overflateslitasje på terrassegulv mot sørvest.
