Sankt Mikael's veg 4, 2323 INGERBERG

**ØVRE VANG**

# Tilstandsrapport

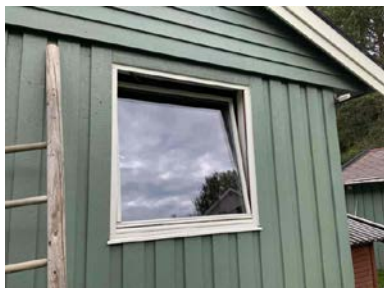
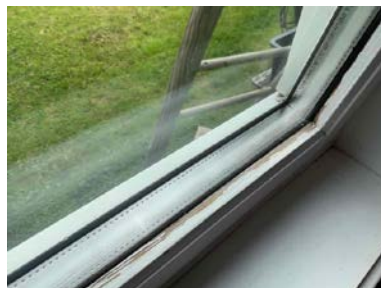
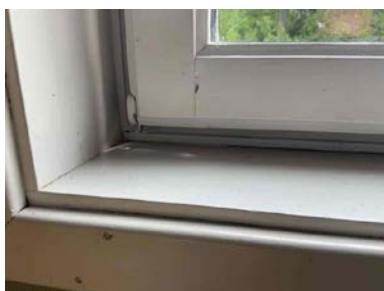
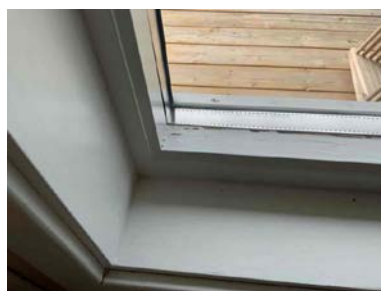
## Dører

- Det er påvist avvik rundt innsettsdetaljer.
- Det er påvist tegn på innvendig kondensering av enkelte glass.
- Det er påvist utetthet/åpning mellom dørblad og dørkarm. Dvs. at kald trekk kan oppstå.

- Kondensering på enkelte glass har medført fuktskader i treverk som kan medføre utskiftningsbehov av enkelte vinduer/dører.
- Det bør gjøres tiltak for å bedre ventilering av rommet.
- Dører må justeres.

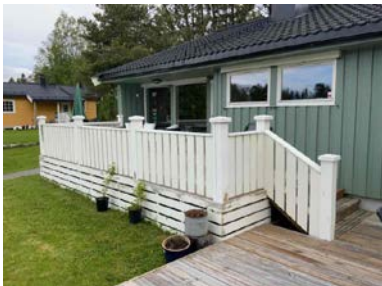
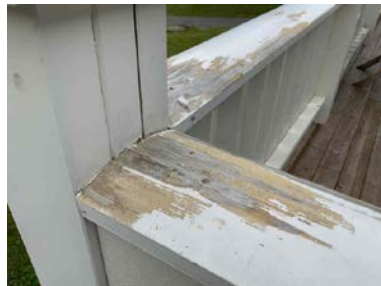
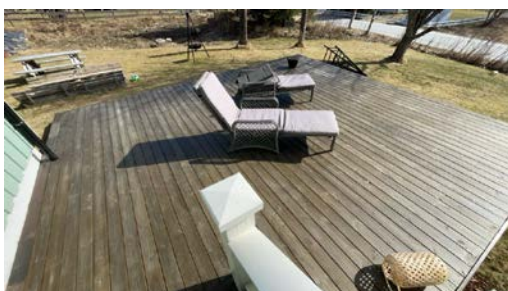
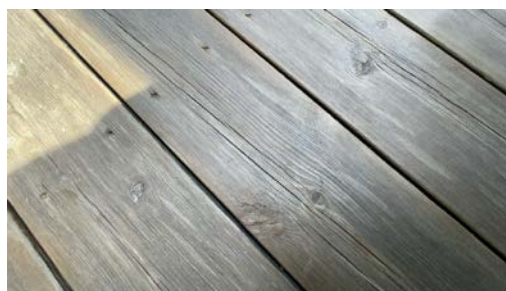
## TG 2 Utvendige trapper

- Det er påvist andre avvik:

- Det må foretas tiltak for å lukke avviket.
