Måsågrendvegen 1, 2436 VÅLER I SOLØR

# Måsågrendvegen 1 2436 VÅLER I SOLØR

## Tilstandsrapport Eierskifte

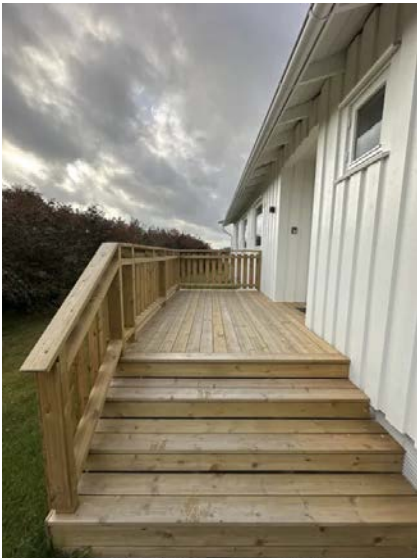
## 6.4 Balkong, terrasse, platting

Fundamenter er lagt direkte på bakken uten frostsikring, og bevegelser pga. tele i bakken må påregnes.

For å lukke avviket må høyden på rekkverket mot øst heves til dagens krav på 100 cm.

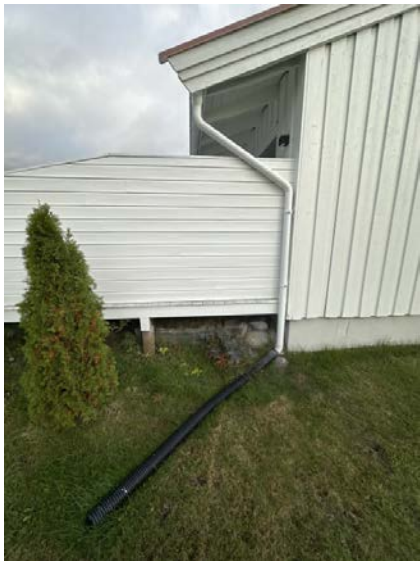
## 6.8 Renner og nedløp

| Det ble registrert buling/skade i nedløpsrør som er et symptom på frostspreng. | |

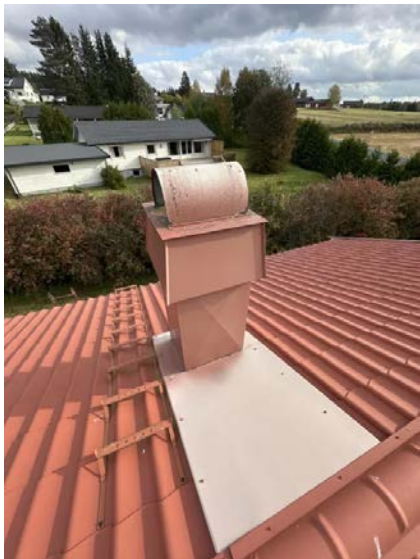
## 6.10 Taktekking

Det er observert rustdannelse og slitasje på beslag.

Overvåk tilstanden jevnlig. For å få tilstandsgrad 0 eller 1 må tekkingen skiftes ut, men tidspunktet for når dette er nødvendig er vanskelig å si noe om. Jevnlig kontroll av tekkingen og beslag anbefales.

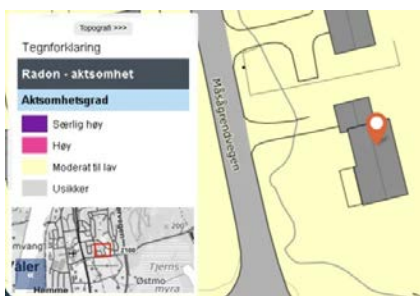
## 6.25 Øvrig: Radon

Ved kartsider fra NGU er det angitt at eiendommen ligger i område med moderat til lav radonaktivitet. Ingen opplysninger angående radonmålinger.

Det bør gjennomføres radonmålinger. Anbefaler ytterligere undersøkelser.

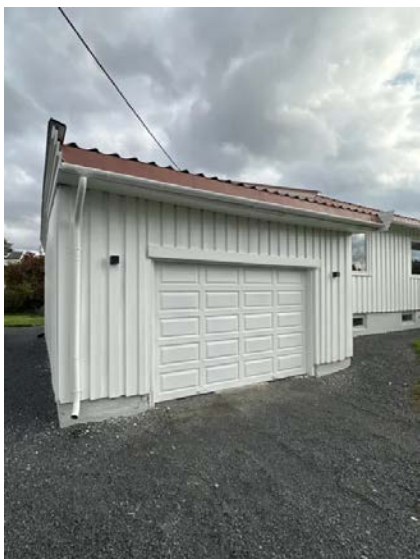
## 6.26 Øvrig: Garasje

Inntilbygget garasje oppført på murt ringmur. Yttervegger oppført i bindingsverk og utvendig kledd med stående panel. Saltak med sperrer, bordtak og teknet med korrugerte metallplater. Takrenner og nedløp av metall. Gulv med pukk og heller. Innlagt lys og strøm. Leddheisport i tre. Enkelte sprekker i ringmur. Synlige spiker gjennom undertak.
