Måsågrendvegen 1, 2436 VÅLER I SOLØR

# Måsågrendvegen 1 2436 VÅLER I SOLØR

## Tilstandsrapport Eierskifte

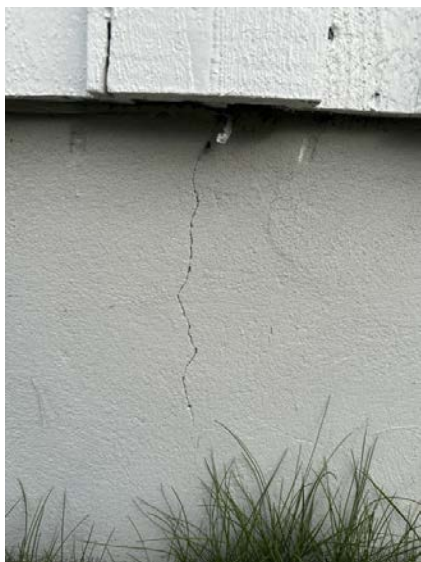
### 6.2 Grunnmur og fundament

Det er registrert skråriss som er symptom på setninger.

Det er registrert horisontalriss som er symptom på jordtrykk.

Det registreres sprekker i betonggulv i kjeller.

Det anbefales å foreta en gjenpussing av sprekker i grunnmur og gulv, slik at forholdet kan observeres over tid, med tanke på om dette er under utvikling eller er stabilt.

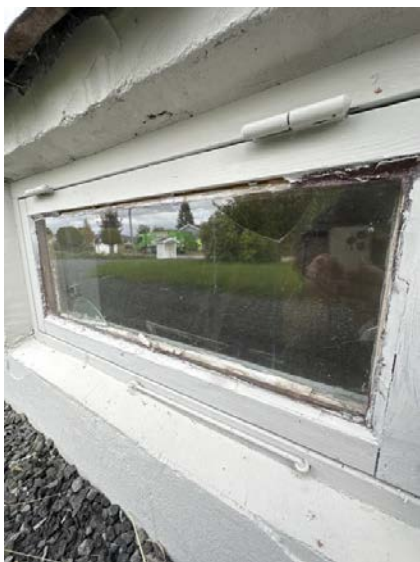
## 6.5 Vinduer og dører

Det registreres knust glass i kjellervindu.

Skade i vindu i kjeller må utbedres. Justeringer/smøring anbefales. Overflatebehandlinger må påregnes.

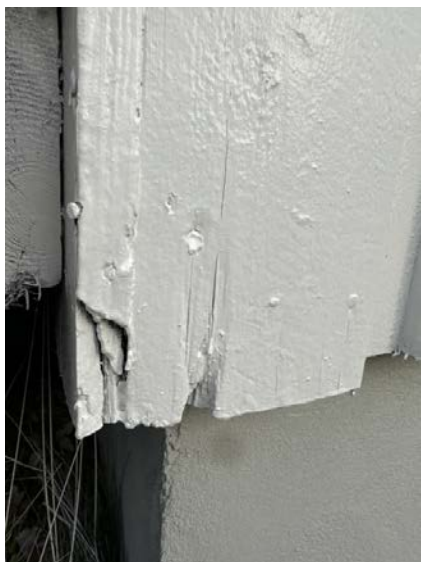
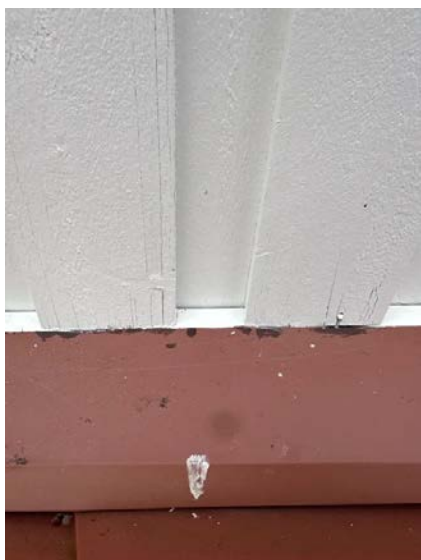
## 6.6 Yttervegger

| Det registreres værslitt/oppsprukket trekledning. Mindre glipper mellom over og underliggere registreres. | |
| Det registreres stedvis råteskader i nedkant av trekledningen. Panel er avsluttet for nært beslag på tak til garasje. | |

| Råteskadet trekledning må skiftes ut. | |

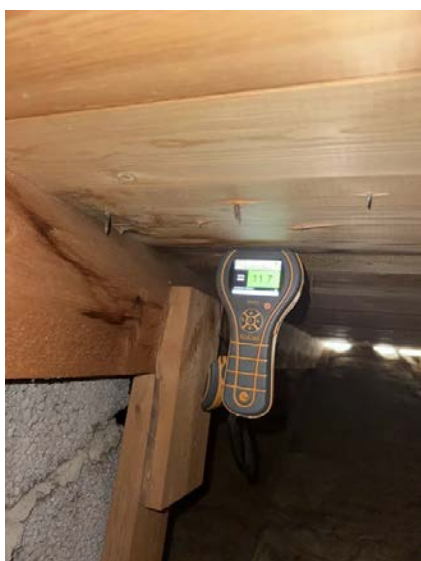
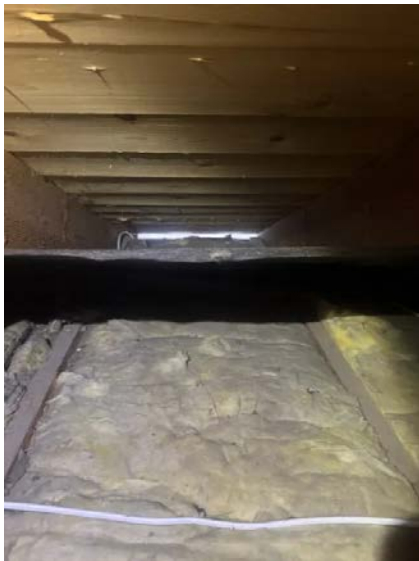
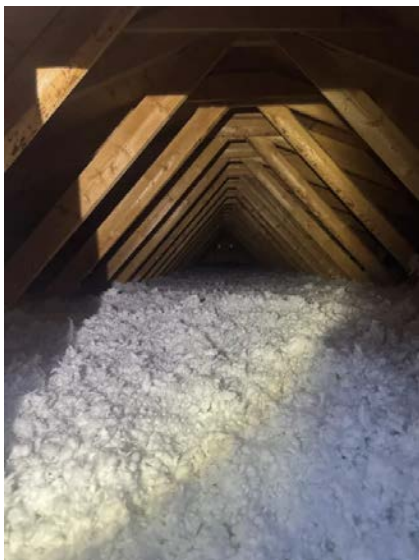
## 6.7 Loft (konstruksjonsoppbygging)

Det er påvist fuktskjolder i undertak/takkonstruksjon. Det ble ikke målt forhøyede verdier.

Det anbefales å følge med på forholdet over tid for å se at tiltakene har ønsket effekt. Misfarging og fuktskjolder antas å skyldes tidligere mangelfull lufting, men dette kan ikke bekreftes sikkert. Loftet bør kontrolleres jevnlig for eventuelle tegn til ny fuktpåvirkning. Ingen umiddelbare tiltak anses nødvendige utover observasjon.

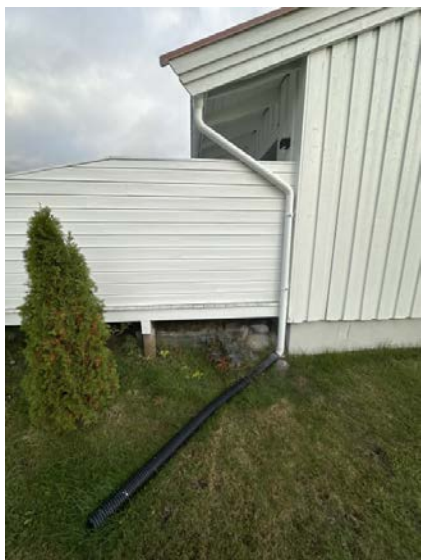
## 6.8 Renner og nedløp

| Det ble registrert buling/skade i nedløpsrør som er et symptom på frostspreng. | |

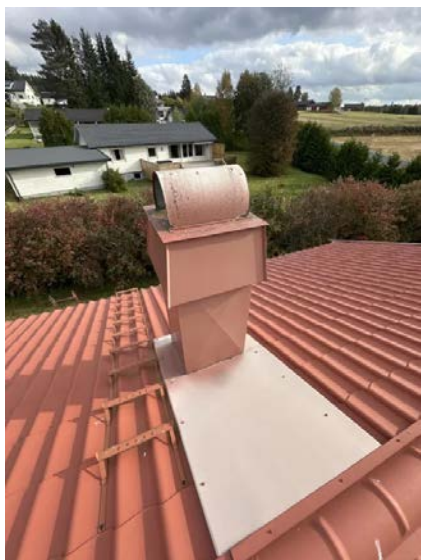
## 6.10 Taktekking

Det er observert rustdannelse og slitasje på beslag.

Overvåk tilstanden jevnlig. For å få tilstandsgrad 0 eller 1 må tekkingen skiftes ut, men tidspunktet for når dette er nødvendig er vanskelig å si noe om. Jevnlig kontroll av tekkingen og beslag anbefales.

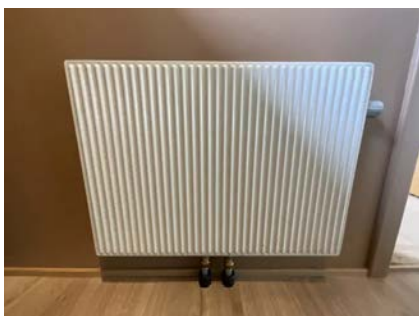
Det registreres korrosjon ved rørkoblinger.

Anlegget har oppnådd en høy alder og det vil være risiko for skader og lekkasjer i tiden som kommer. Levetid på vannbårne varmesystemer varierer, men generelt kan vi si at rørsystem og radiatore har en forventet levetid på 30-50 år.

Anlegget må sjekkes av fagperson, som må vurdere eventuelle tiltak på anlegget.

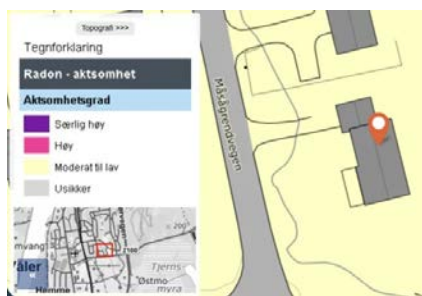
## 6.25 Øvrig: Radon

Ved kartsider fra NGU er det angitt at eiendommen ligger i område med moderat til lav radonaktivitet. Ingen opplysninger angående radonmålinger.

Det bør gjennomføres radonmålinger. Anbefaler ytterligere undersøkelser.

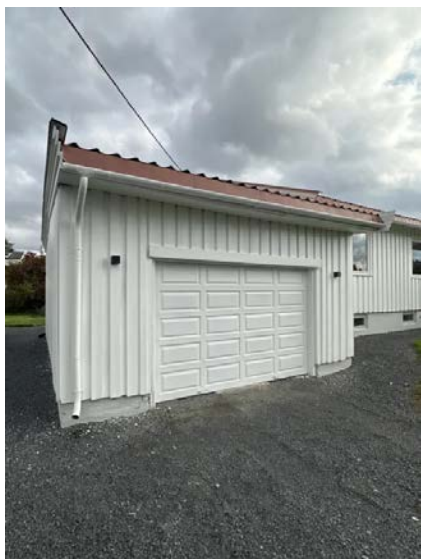
## 6.26 Øvrig: Garasje

Inntilbygget garasje oppført på murt ringmur. Yttervegger oppført i bindingsverk og utvendig kledd med stående panel. Saltak med sperrer, bordtak og teknet med korrugerte metallplater. Takrenner og nedløp av metall. Gulv med pukk og heller. Innlagt lys og strøm. Leddheisport i tre. Enkelte sprekker i ringmur. Synlige spiker gjennom undertak.
