Strandveien 3, 7203 VINJEØRA

**Enebolig med dobbelgarasje
beliggende i rolig og barnevennlig
boligområde på Vinjeøra**

Befaringsdato: 23.10.2024 Rapportdato: 07.02.2025 Oppdragsnr.: 20704-1469 Referansenummer: QM6757

Autorisert foretak: Midt Norsk Takst AS

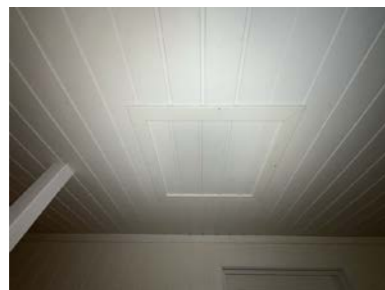
Luke til kryploft er skrudd. Det er lagt isolasjon over luke

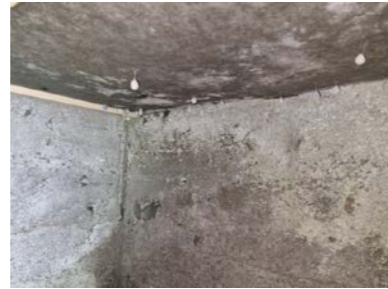
- Det er påvist indikasjoner på noe fuktgjennomtrenging i kjellergulv.
- Det er påvist indikasjoner på noe fuktgjennomtrenging inn i kjellermur.
- Det er registrert typisk "kjellerlukt"

- TG 3 er gitt på grunn av fuktmåling som viser 22,3%

Kokonger er synlig i kjeller grunnert høy fuktighet

- Det bør i første omgang utføres tiltak med å lede takvann bort fra bolig for å raskt kunne redusere fuktbelastningen på rom under terreng og krypkjeller.

- Alternativt: For denne kjelleren kan det anbefales å få montert fast rotasjonsavfukter med hygrostat som styrer fuktprosent i kjellerrommet. Rotasjonsavfukteren drar luften ut og tørlluft fordeles.

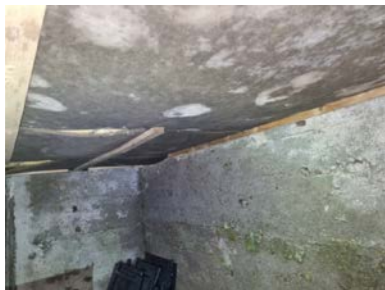
Mugg i stubbeloftsplater grunnert høy luftfuktighet

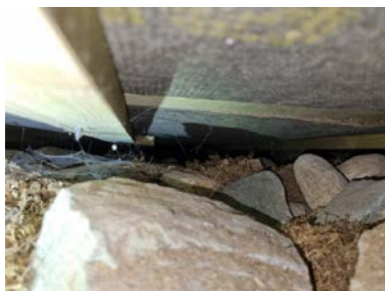
Bygningen har krypkjeller under trebjelkelag og stubbegulv. Det er mulig å se oppbygging av krypkjeller fra rom under terreng. Fuktmåling mot krypkjeller viser 19,2%

Bilde er tatt mot krypkjeller sett fra rom under terreng

- Om mulig bør det forsøkes etablert adkomst til krypkjeller slik at den kan inspiseres. Dette er en utsatt konstruksjon.

- Krypkjeller er å betrakte som en risikokonstruksjon som erfaringsmessig har høy skadefrekvens. Det anbefales å kontrollere krypkjeller jevnlig og sørge for god ventilering.

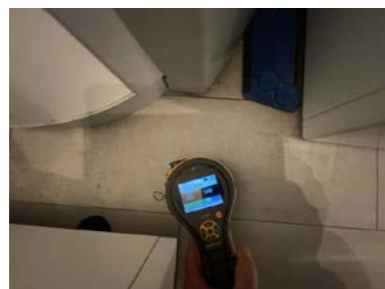
- TG 2 er gitt pga. det ikke er montert tettesjikt på rommet som gjør at det er fare for skjulte skader, det er ikke målt fuktavvik.

Fuktsøk er utført på gulv ved varmtvannsbereideren uten forhøyde fuktavvik

- Det må etableres tett gulv, må ses i sammenheng med hovedpunktet på våtrommet.

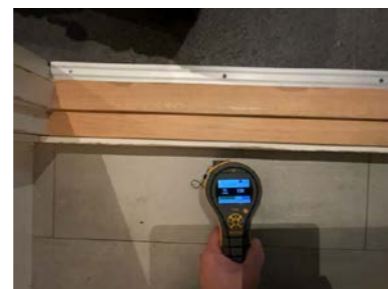
Fuktsøk er utført på gulv ved dørterskel uten forhøyde fuktavvik

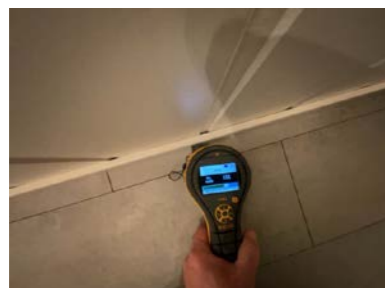
Fuktsøk er utført på gulv ved yttervegg uten forhøyde fuktavvik

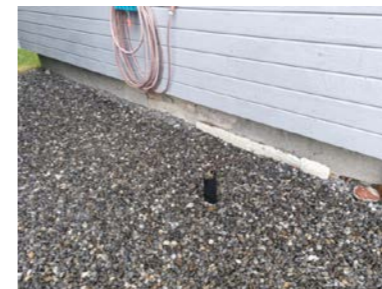
Utvendige avløpsrør er av plast. Utvendige vannledninger er av jernrør. Det er offentlig avløp via private stikkledninger. Det er offentlig vannforsyning via private stikkledninger. Alder på utvendige bunnledninger er ukjent

Rør i bakken har utvendig stoppekrane ifølge selger

- Det er ikke behov for utbedringstiltak siden anlegget fungerer i dag, men ut ifra alder kan skader plutselig oppstå på eldre anlegg.

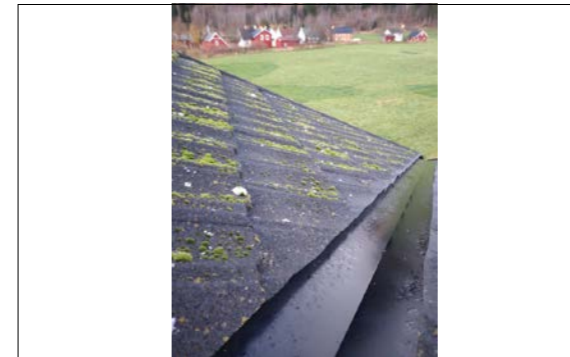
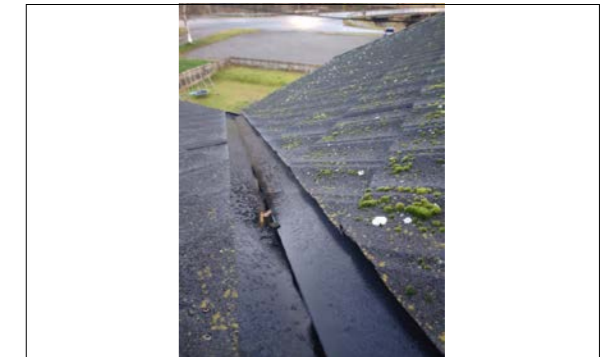
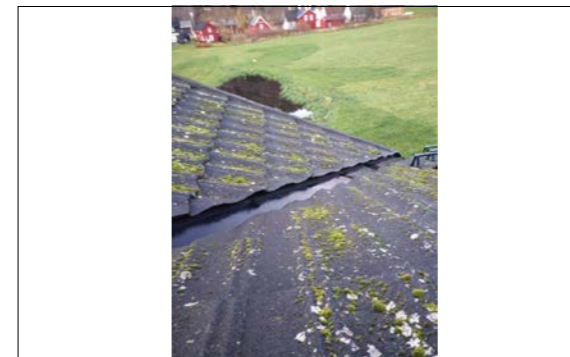
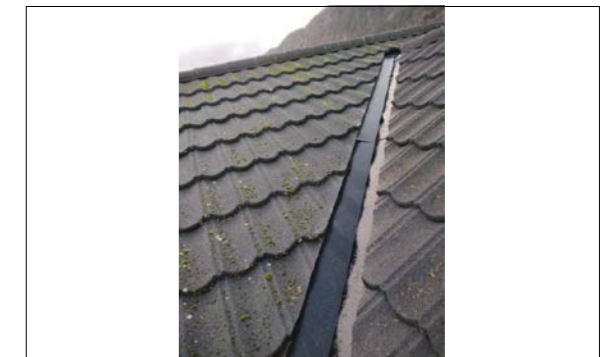
Ytterligere info takkonstruksjon/taktekking
Bilder tilsendt av selger og er tatt ved kontroll av taktekking og takkonstruksjon hvor det er anmerket avvik på undertak. Ingen synlige avvik.
