Lyngrabben 6B, 1890 RAKKESTAD

**Rakkestad - Praktisk og moderne leilighet med alt på et plan. Stor solrik terrasse.**

# Tilstandsrapport

Befaringsdato: 10.10.2025

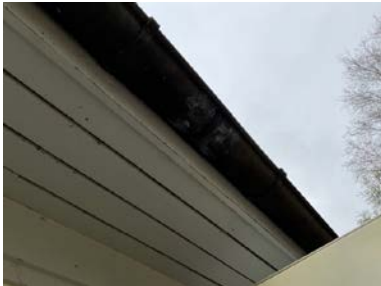
## TG 2 Veggkonstruksjon

Veggene har bindingsverkskonstruksjon fra byggeåret. Fasade/kledning har stående bordkledning.

- Det er ingen eller liten lufting i nedre kant av kledning mot grunnmur.
- Det er påvist spredte råteskader i bordkledningen.

- Det ble foretatt stikktakninger etter råte/dårlig kledning ved hjelp av en syl, påvist råte i gavlveggen, ellers påvist dels værslitt trevirke.  
- Ikke tilstrekkelig med lufting mellom kledning og yttervegg. God lufting er viktig og skal dreneres ned og lede ut vann som trenger gjennom regnskjermen, slippe ut eventuell fuktighet fra indre deler av veggen samt gi mulighet for at fuktighet kan tørke ut fra baksiden av regnskjermen.

- Vedrørende lufting, kan konstruksjonen fungere med dette avviket, det må dog gjøres utbedringer om avviket skal lukkes. Det vil imidlertid sjelden være økonomisk rasjonelt som et enkeltstående tiltak. Ved bytting av kledning, bør konstruksjon/lufting bygges opp riktig.  
- Kledningen viser værslitasje og tørkesprekker samt noe råte. Uten vedlikehold/utbedring kan det oppstå skader og redusert levetid på treverket, samt skader på konstruksjon rundt.

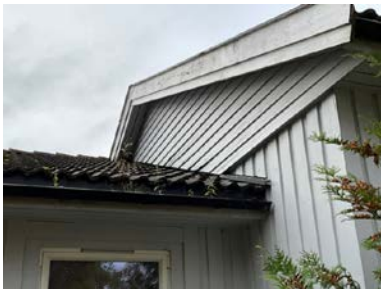
## TG 2 Takkonstruksjon/Loft

- Det er begrenset/dårlig ventilering av takkonstruksjonen.
- Det er påvist fuktskjolder i undertak/takkonstruksjon.

- Begrenset med lufting ned mot ender av loftet. God og kontinuerlig lufting er viktig, slik at risiko for skader reduseres.  
- Påvist noe fuktskjolder på bordgulv, trolig som følge av kondensering.

- Vedrørende lufting, kan konstruksjonen fungere med dette avviket, det må dog gjøres utbedringer om avviket skal lukkes. Det vil imidlertid sjelden være økonomisk rasjonelt som et enkeltstående tiltak. Ved omlegging av taktekingen, bør det tas med i vurderingen at luftingen legges over taket.

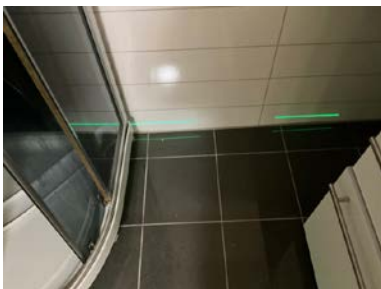
### 1. ETASJE > BAD/VASKEROM

## Overflater Gulv

- Sluket må sjekkes og rengjøres jevnlig.
  - Overvåk tilstanden jevnlig. For å få tilstandsgrad 0 eller 1 må slukløsningen skiftes ut og sannsynligvis må også membransjiktet skiftes/utbedres. Det er imidlertid vanskelig å si noe om tidspunktet for når dette er nødvendig.
  - Løsningen/utførelsen rundt rørgjennomføringer gir fare for fukt inn i konstruksjoner.
- Badet kan fungere med dagens avvik. På grunn av alder og usikker utførelse er det økt risiko for lekkasjer, særlig rundt sluket. Feil i dette området er en vanlig årsak til fuktskader i underliggende konstruksjoner. Det er viktig at vann ikke blir stående over vannlåsen i sluket, og jevnlig rensing er nødvendig for å redusere risikoen. Utbedring av tettesjiktet vil sjelden være økonomisk rasjonelt som enkeltstående tiltak, og bør vurderes ved en større oppgradering.

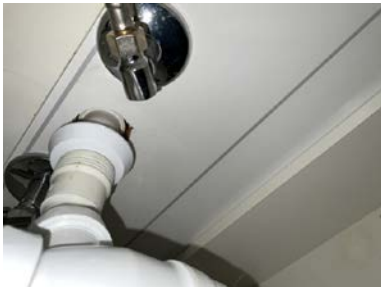
## 1. ETASJE > BAD/VASKEROM

### 1 TG 2 Sanitærutstyr og innredning

- Selv om det er mindre svellinger på baderomsinnredningen, er det ikke behov for utbedring da det ikke er tegn til fuktighet. Svellingen er kosmetisk og påvirker ikke funksjonen. Over tid kan svellingen øke hvis innredningen blir eksponert for mer fukt, men det er ingen umiddelbar risiko for skader eller funksjonssvikt.

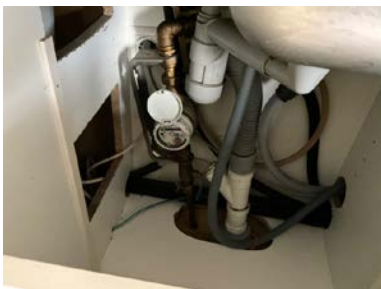
### TG 2 Avløpsrør

Det er avløpsrør av plast.
