Nedre Tallakvei 4, 1960 LØKEN

**Stor og fleksibel enebolig med  
2 bad, 3 stuer og 2 garasjer. Flotte  
uteområder med overbygd  
terrasse og gode solforhold.**

| Tilstandsrapport ..... | 53 |

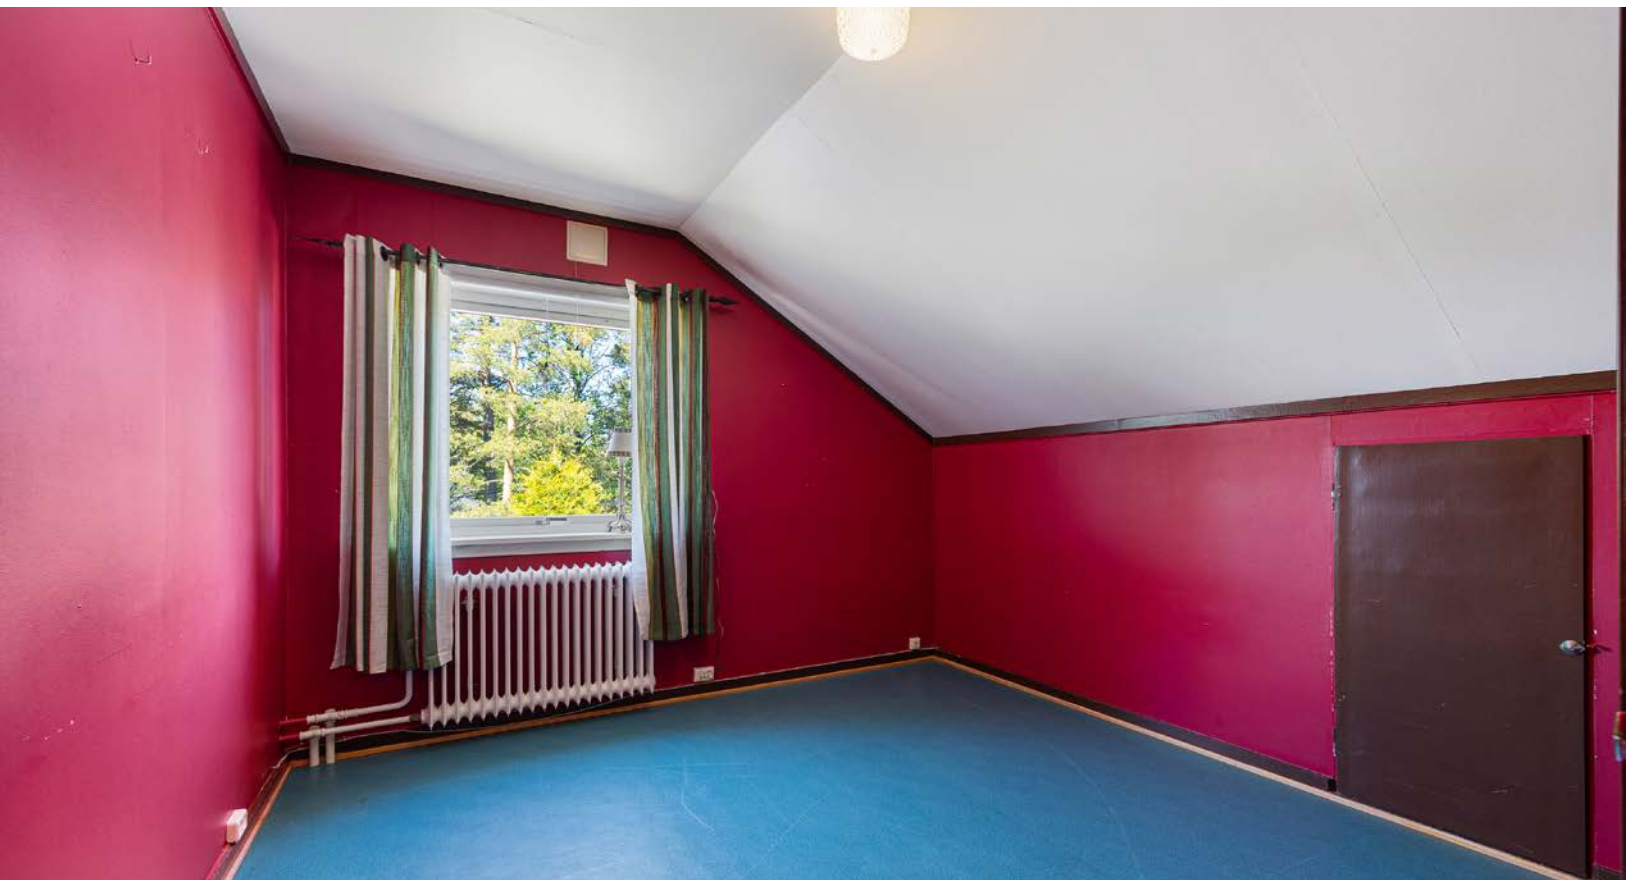
Ett av soverommene i 2. etasje har for lite dagslysflate/vindusglass i forhold til dagens krav. Det er ikke kjent hva slags krav det var til lysforhold ved oppføring av bygningen i 1957.
