Karmsundgata 174, 5528 HAUGESUND

**Attraktiv utleiebolig med leilighet,  
næringsdel og 8 parkeringsplasser  
som kan leies ut | Gode  
inntektsmuligheter**

# Tilstandsrapport

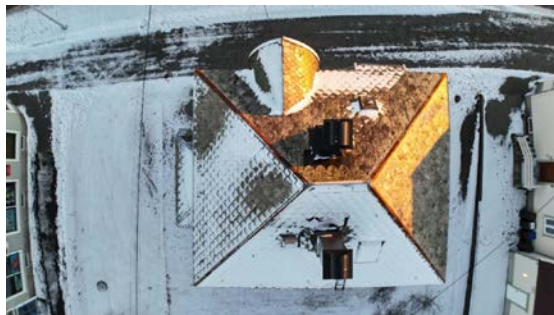
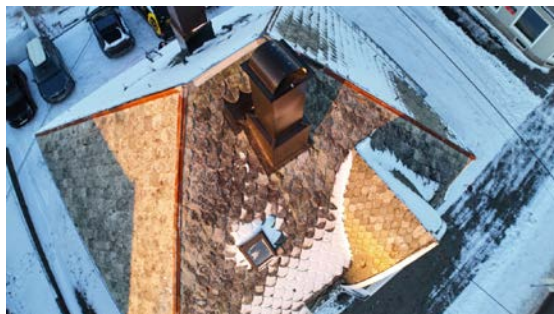
- Tidspunkt for utskiftning av undertak nærmer seg.
- Overvåk tilstanden jevnlig. For å få tilstandsgrad 0 eller 1 må tekkingen skiftes ut, men tidspunktet for når dette er nødvendig er vanskelig å si noe om.
- Når takteking og undertak begynner å bli gamle, øker risikoen for lekkasjer, noe som kan føre til omfattende og kostbare reparasjoner av underliggende konstruksjoner dersom en ikke foretar tiltak på konstruksjonene før dette oppstår.

Spesielt ved skifer fra byggeåret må det påregnes nedbrytning og skader i underliggende treverk.

Gamle tak kan være spesielt utsatt for at stein løsner og kan falle ned. Dette kan forårsake personskade.

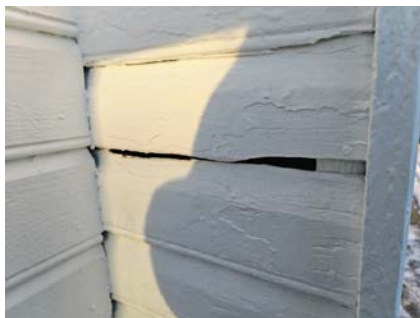
- Det er værslitt/oppsprukket trevirke/trepaneler.

"levegg" nordøst på altan 2.etg.

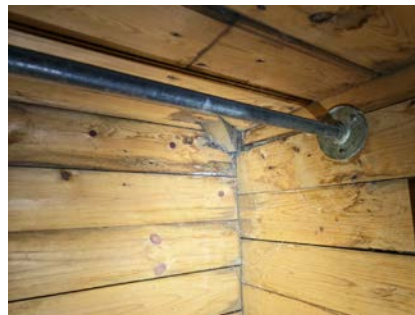
Det er observert noen fuktskjolder i tak på kott i trappegang o.l. Kontrollerte stikktakninger er tørre på befaring.

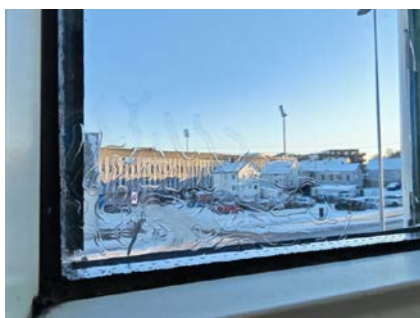
- Det er påvist at enkelte vinduer er vanskelig å åpne/lukke.
- Det er påvist avvik rundt innsettsdetaljer.

Vannbord er ikke innfelt i kledning. Utenpåliggende vannbord vurderes av noen som en svakere fuktteknisk løsning.

Avviket smed utenpåliggende vannbord ser ikke ut til å ha hatt noen umiddelbar konsekvens, men vannbord skal felles inn for å lede vann bort fra byggets vegger dermed beskytte mot vannskader og forhindre at fuktighet trekker inn.

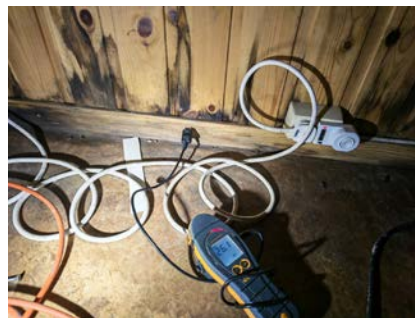
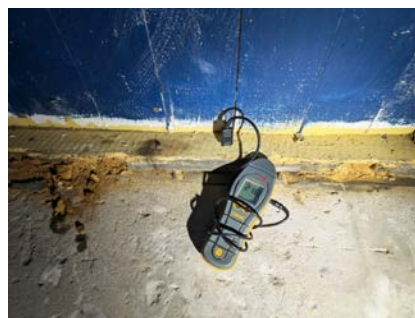
Det er observert mindre saltutslag, noe misfarging, skadet tre og spor av mott.

- Det er påvist indikasjoner på noe fuktgjennomtrenging i kjellergulv.
  - Det er påvist indikasjoner på noe fuktgjennomtrenging inn i kjellermur.
- Det måles ca. 20-25 vektprosent fuktighet i treverk / panel.

- Det påviste fuktnivå gir grunn til å overvåke konstruksjonen jevnlig for å se utvikling over tid, og eventuelt foreta tiltak for å unngå fuktskader.

Fuktighet mellom 19.5 - 27.9 vektprosent vurderes som meget fuktig. Dette tilsvarer ca. mellom 85 % - 100 % relativ fuktighet og innebærer risiko for treødeleggende sopper, muggdannelse, stripet borebille og råteborebiller mm.

Som følge av registrert forhøyet fuktnivå anbefales det nærmere undersøkelser.

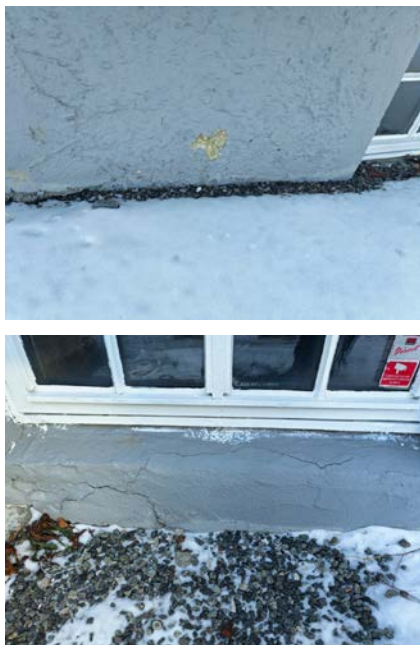
- Grunnmuren har sprekkdannelser.

Bygningsdelen er av eldre dato, og behovet for vedlikehold eller tiltak kan ikke utelukkes. Det er derfor nødvendig å varsle om risikoen for skader på grunn av alderen.

Sprekker i grunnmuren kan føre til vanninntrengning, svekket bæreevne, frostskafer mm.

Årsak ikke kjent, det må gjøres nærmere undersøkelser.
