Knuten 53, 1536 MOSS

Befaringsdato: 20.01.2025

Rapportdato: 24.01.2025

Autorisert foretak: Frosterød Takst AS

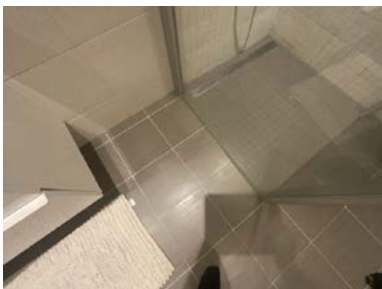
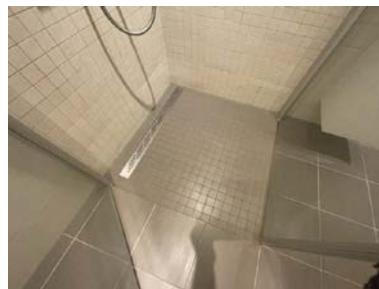
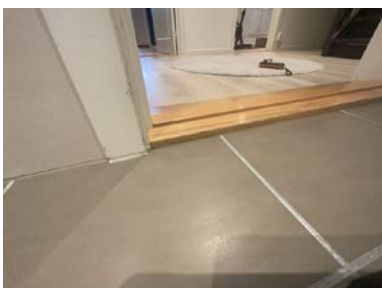
- Det er påvist sprekker i fliser.
- Det er vindu/dør med ikke fuktbestandige materialer i våtsonen (ved vask, dusj, badekar, osv.), løsningen eller byggematerialet er uegnet

Skader fliser under toalett høyre side. Riss i fuger på samme sted.

- Det er påvist avvik i fallforhold til sluk i forhold til krav i forskrift på byggetidspunktet.

Forskriftskrav er ikke oppfylt, ved bruk av dusj vil man kunne oppleve at vann ikke renner til sluk innenfor 80 cm fra sluk.

- Det må foretas utbedring av fallforhold.
- Andre tiltak:
- Våtrommet fungerer med dette avviket.

Ytterligere undersøkelser anbefales for løsninger ved dør(er) slik at man sikrer/får dokumentert på at badet har tilstrekkelig høyde på membran og vil kunne tåle en lekkasjesituasjon i rommet uten at det utgjør en fare for lekkasje som kan skade andre bygningsdeler/rom.

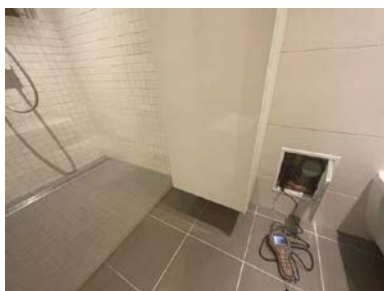
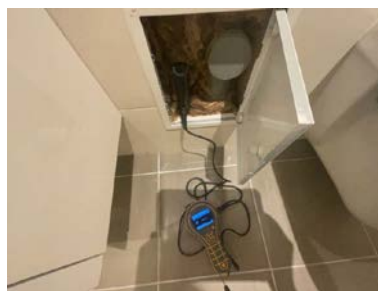
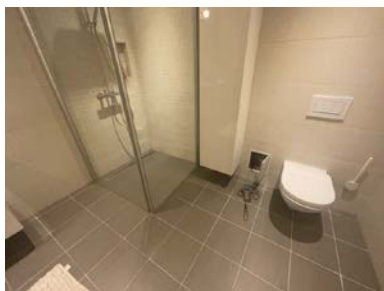
- Det er ikke påvist tilfredsstillende løsning for å synliggjøre lekkasje fra innebygget sistene.

Innebyg sistene uten tilstrekkelig avrenning vil kunne forårsake lekkasje inne i vegg og påføre deler av bygningen utenfor våtrom skader.

Det er utført søk med fuktindikator, noe høyere verider er funnet inn mot dusj og på nedre del av vegger i dusj. Dette kan ha naturlige årsaker på grunn av bruk av dusj som har direkte vannpåkjenning.

I vegg utenfor dusj (i våt sone) er det montert luke, det er utført fuktmålinger ned i svill i luke uten funn av høye verdier.

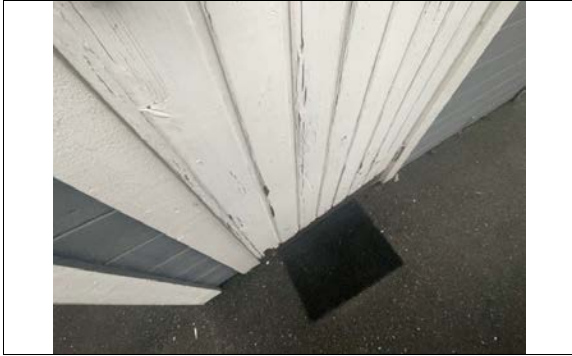
Dør utvendig bod med skader

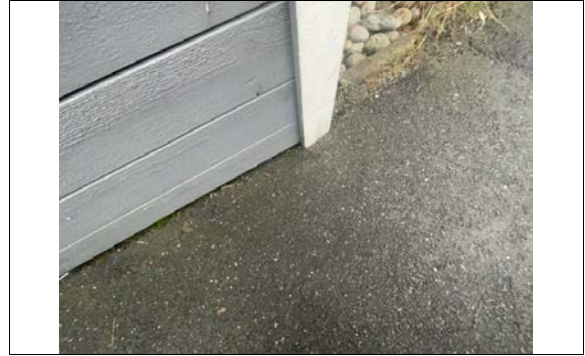
Trekonstruksjoner ned mot terreng på utvendig bod
