Lussberget 20, 2415 HERADSBYGD

**Pen og godt oppgradert enebolig med hybeldel, garasje og carport. Stor og solrik terrasse. Landlig og rolig beliggenhet!**

# Tilstandsrapport

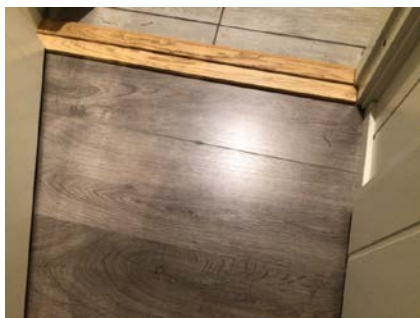
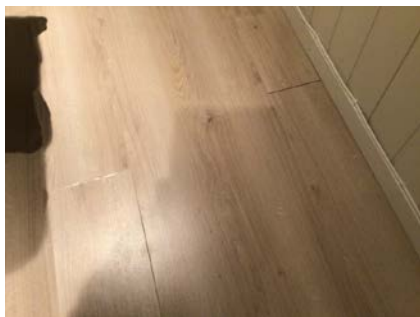
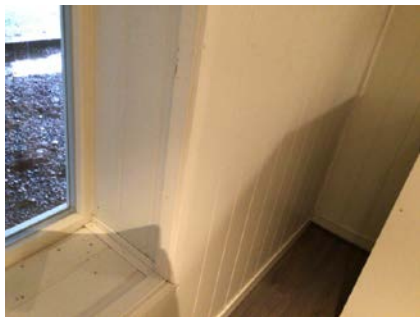
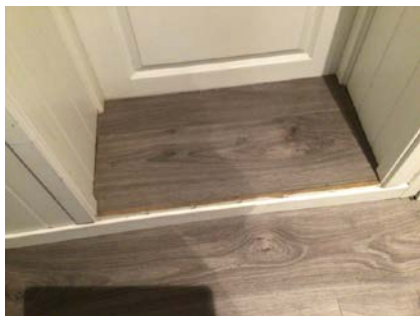
\* Innvendig > Etasjeskille/gulv mot grunn: Målt høydeforskjell på over 15 mm gjennom hele rommet. Tilstandsgrad 2 gis med bakgrunn i standardens krav til godkjente måleavvik. Avvik målt i stue 1. etasje: 2,5 cm avvik på stue på tvers/diagnoalt fra ved pipe og gjennom rommet. Noe knirk i gulv. Det er høydeforskjeller i gulv i kjeller.

## TG 2 Etasjeskille/gulv mot grunn

Etasjeskiller er av trebjelkelag. Støpt gulv mot grunn i underetasje. Det er foretatt stikk-kontroller på etasjeskiller nivåforskjeller. Det kan derfor være avvik som ikke ble oppdaget ved befaringen pga vanskelig tilkomst/møbler e.l. Det tas forbehold om dette.

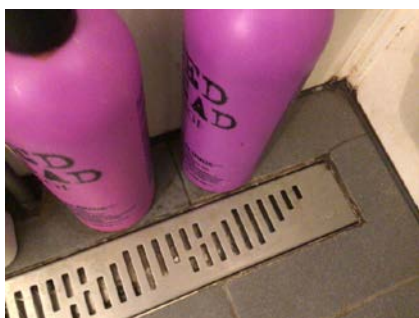
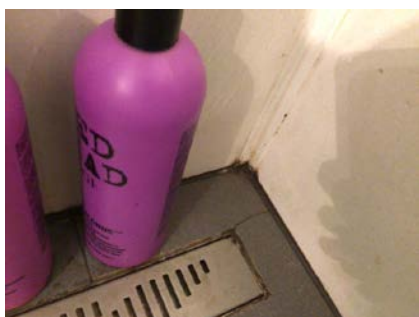
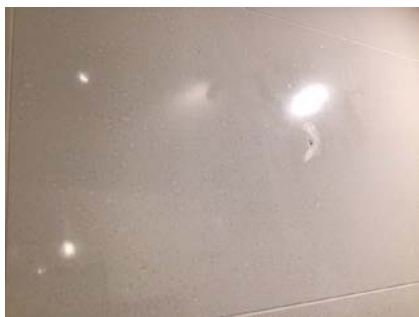
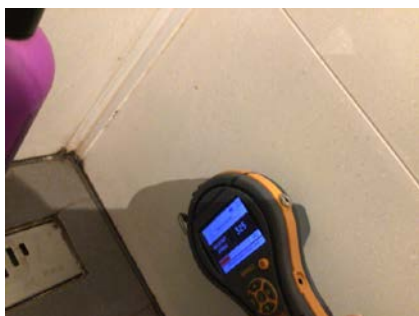
- Det er mulighet for at det kan forekomme vannlekkasje på våtrommet hvor vann ikke vil gå til sluk.
- Det er påvist at flisfuger har riss/sprekker.
- Det er påvist at høydeforskjell fra topp slukrist til gulv/synlig topp membran ved dørterskel er mindre enn 25 mm.
- Det er påvist avvik i fallforhold til sluk i forhold til krav i forskrift på byggetidspunktet.
- Det er påvist sprekker i fliser.
- Det er uegnede materialer i våtsoner

Sprekk gulvflis.

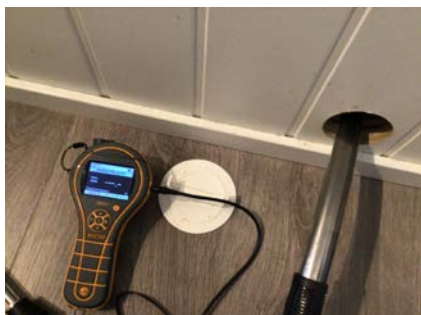
UNDERETASJE > BAD/VASKEROM TILHØRER HOVEDDEL

- Tiltak:  
Lokal utbedring.  
Utettheter i membran/tettesjikt i våtsone kan føre til lekkasjer i tiliggende konstruksjoner.  
Tettesjikt må etableres for hele våtsonen.  
Kostnad kan overstige kostnadsestimat.

**Kostnadsestimat: 10 000 - 50 000**

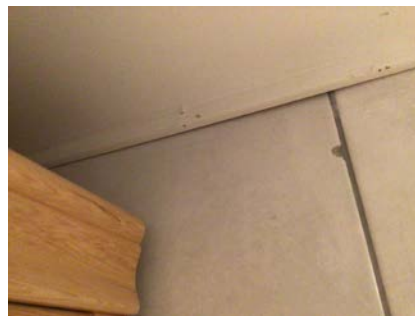
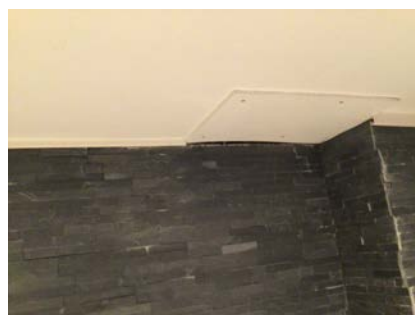
UNDERETASJE > BAD/VASKEROM TILHØRER HOVEDDEL

\* Våtrom > Underetasje > Bad/vaskerom tilhører hoveddel > Overflater Gulv: Det er påvist avvik i krav til høydeforskjell/fall-løsning på våtrommet. Det er påvist at høydeforskjell fra topp slukrist til gulv/synlig topp membran ved dørterskel er mindre enn 25 mm. Det er påvist avvik i fallforhold til sluk i forhold til krav i forskrift på byggetidspunktet. Det er mulighet for at det kan forekomme vannlekkasje på våtrommet hvor vann ikke vil gå til sluk. Fall mot sluk er målt til 1,1 cm fra dør til sluk. Fuktutslag ved fuktsøk på gulv.

## 1 TG 2 Overflater Gulv

- Det må foretas utbedring av avviket.
- Det må foretas utbedring av fallforhold.
- Det bør etableres avrenning inn til sluk for hele våtrommet.
- Installering av tett dusjkabinett anbefales.

Det kan oppstå vannskader i tilstøtende rom ved en evt vannlekkasje ettersom kravet til fall ikke er ivaretatt.  
Utbedring vil få en kostnadmessig konsekvens.

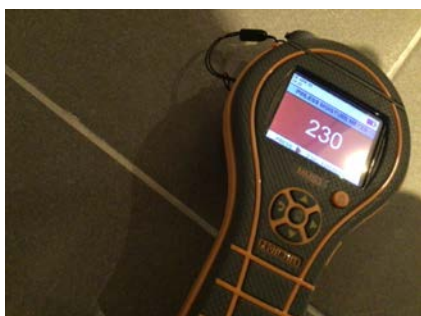
## UNDERETASJE > BAD/VASKEROM TILHØRER HOVEDDEL

### TG 3 Sluk, membran og tettesjikt

Dersom våtrommet er etablert uten membran må det påregnes utskiftning av fliser og etablere membran. Manglende membran fører til fuktopptrekk og fukt/råteskader i tilleggende konstruksjoner.  
Eventuell utbedring av membran og følgelig fliser m.m. vil evt få en kostnadmessig konsekvens utover det som allerede er kostnadsestimert.

Kostnadsestimert: 10 000 - 50 000

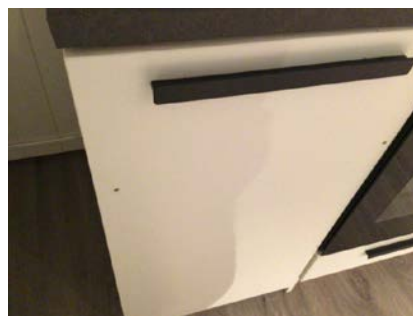
Skuer går gjennom fronter
