Bergknausen 5, 2440 ENGERDAL

**Svært innholdsrik og pen hytte med hele 4 sov og 2 bad. Anneks, boder og garasje. 71 kvm terrasse med storslagen utsikt!**

| Tilstandsrapport ..... | 46 |

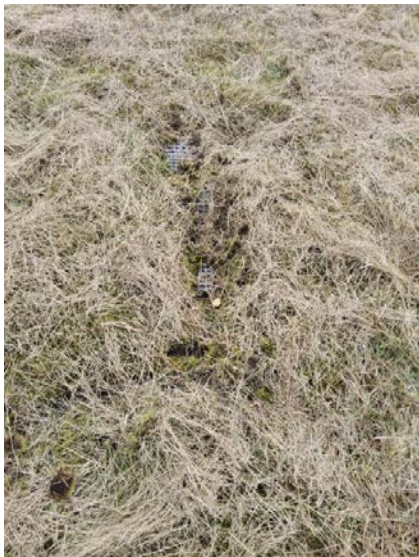
Det registreres revner i torvtaket, stedvis forskjøvet platon og revner i takpapp på en mønetopp. Forholdet kan gi en vesentlig forkortelse av resterende levetid på taktekkningen som er fra byggeåret, og tettheten er med tanke på alder usikker.

Revnet torv.

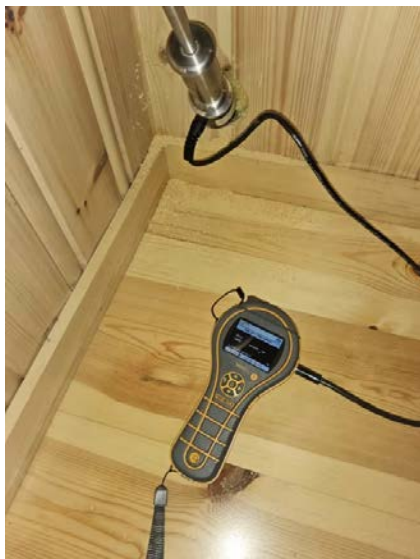
TG2: Det er ikke tilfredsstillende fall til sluk. Gulvskinne for dusjhjørne danner en sperre mot sluk og denne er høyere enn tettesjiktet ved døråpning. Det registreres riss / sprekker i flisfuger på gulv i dusjsjonen.

Fuktmåling mot dussjonen.

Badet fungerer med dagens tilstand, men på grunn av påviste forhold anbefales montert et dusjkabinett og automatisk vannstopper for å unngå ytterligere fuktbelastning i påvente av en oppgradering.
