Bergknausen 5, 2440 ENGERDAL

**Svært innholdsrik og pen hytte med hele 4 sov og 2 bad. Anneks, boder og garasje. 71 kvm terrasse med storslagen utsikt!**

| Tilstandsrapport ..... | 46 |

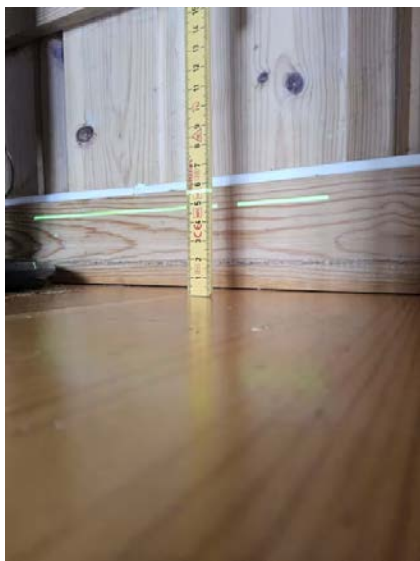
Skjevhetmåling - Ingen vesentlige avvik ble registrert.
