Bergknausen 5, 2440 ENGERDAL

**Svært innholdsrik og pen hytte med hele 4 sov og 2 bad. Anneks, boder og garasje. 71 kvm terrasse med storslagen utsikt!**

For ytterligere/detaljerte beskrivelser av avvik, øvrige tilstandsgrader og bygningsteknisk utførelse, også ved eventuelle andre bygninger, se vedlagte tilstandsrapport avholdt 04.10.2024 av E&K Takst AS v/Jonas Eikeland for teknisk beskrivelse av eiendommen.

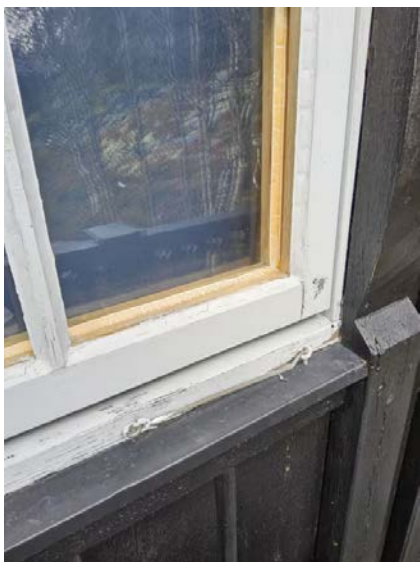
Værslitt vindu.

| Beskrivelse | |
|---|---|
| Overflatebehandling av vinduer og dører bør påregnes. | |

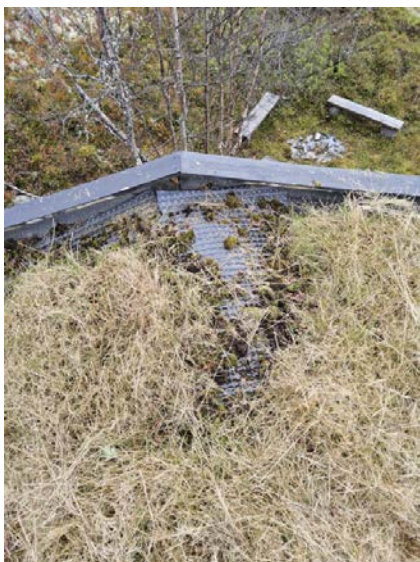
Synlig platon som følge av at torv har sklidd unna.

| Underliggende sjablongmessig utbedringskostnad gjelder ytterligere undersøkelser utført av fagperson med inngående kompetanse på torvtak. | |

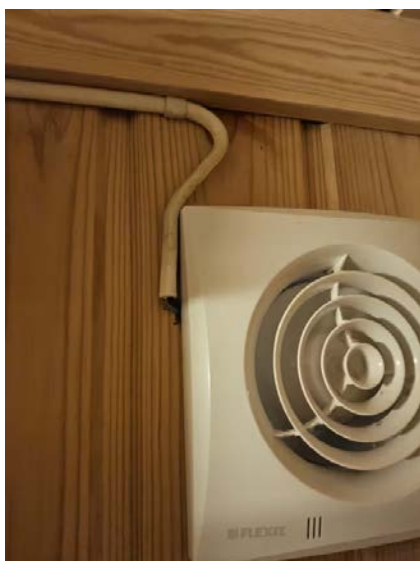
Bilde av avtrekksvifte på bad uten dobbel isolering.

På grunn av manglende/ ikke fremlagt samsvarserklæring eller annen dokumentasjon og avvik på kabel ved avtrekksvifte så anbefales det en utvidet el-kontroll av en elektrofaglig person og nødvendige tiltak vurderes deretter.
