Arkitekttegnet enebolig med attraktiv beliggenhet | Nydelig utsikt | Hybelleilighet i 1.etg. | Oppgradering må påregnes.

# Tilstandsrapport - NS 3600

Sivlevegen 97

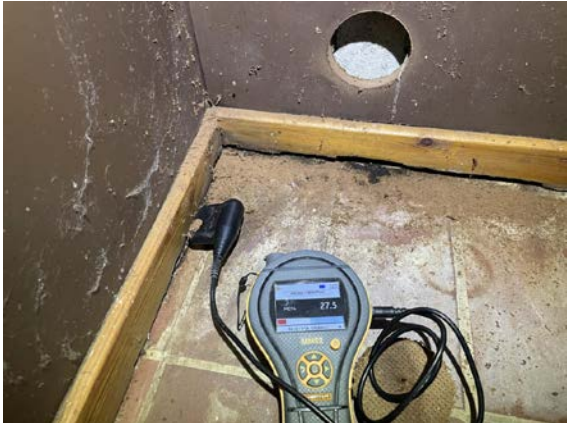
Fuktutslag ved tropp.

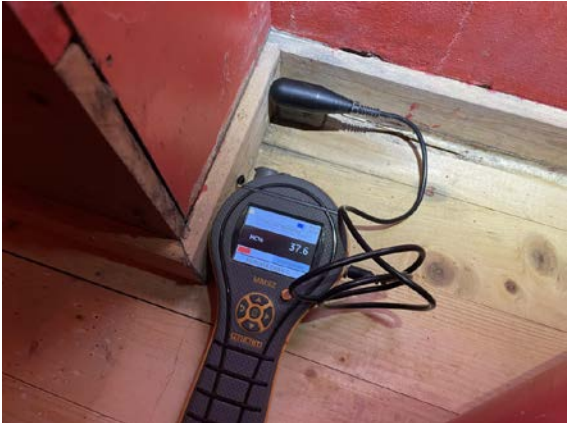
Fuktutslag under belegg på toalettrom.
