Tors gate 1A, 4306 SANDNES

**Innholdsrik og velholdt del av
vertikaldelt tomannsbolig.**

Salgsobjekt: Tomannsbolig
Eierform: Eiet
Byggeår: 1989
BRA-i/BRA Total 144/163 kvm
Tomtstr.: 231.6 kvm
Soverom: 5
Antall rom: 6
Gnr./bnr. Gnr. 39, bnr. 1378
Oppdragsnr.: 1403250431

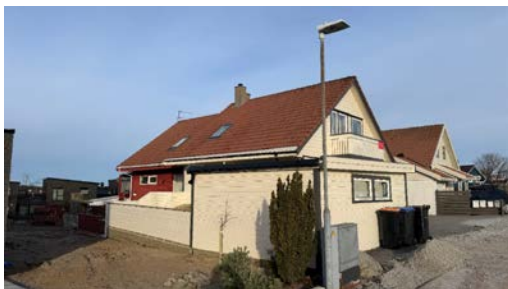
Nedløp og beslag

Takrenner og nedløp i aluminium, montert i 2025, god stand,

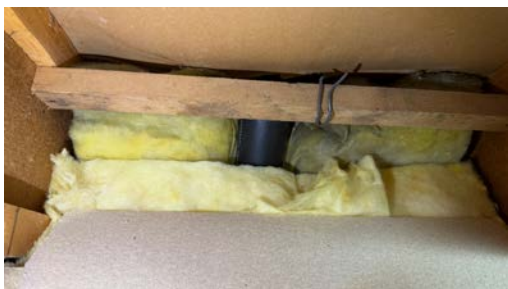
TG 2 Ventilasjon

Boligen har mekanisk ventilasjon fra antatt byggeåret.

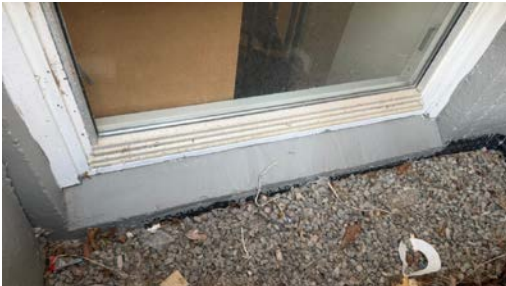
TG 1 Grunnmur og fundamenter

Bygningen har betonggrunnmur.
