Nesnaveien 1866, 8725 UTSKARPEN

**Stor eiendom med unik historie,  
beliggende i vakre omgivelser.**

# Tilstandsrapport

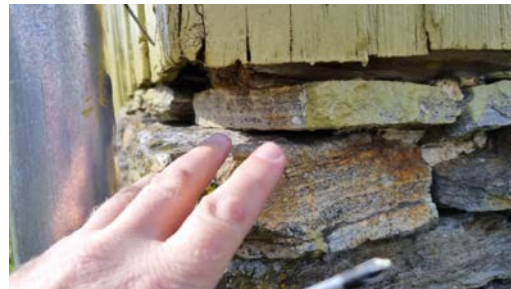
Det er registrert spor etter mus inne i bygget, dette er normalt da det ikke er noen form for av tetting utvendig. Stedvis sprekker i ytterkledningen. Kledningen kan holde enda noen år så fremt at den blir regelmessig overflatebehandlet. Isolering av yttervegger og etablering av vindspærre bør vurderes (kommer an på bruken av bygget). Noe svekkelser i endeved av bunnsvill ved hjørnet mot sørøst ble registrert ved befarings. Usikkerhet angående tilstanden på tømmerkasse som er innkledd.

Stedvis sprekker i kledningen.

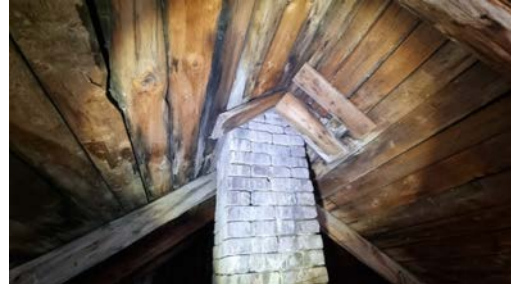
Pågående lekkasje som kan sees fra loftet i tak mot sør.  
Det ble registrert vepsebol på loftet ved befarings.

Stedvis fuktmerker i takkonstruksjonen.

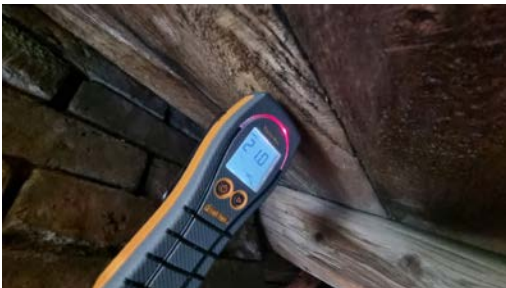
I ca. 2020 (ved sterk vind) oppstod det en lekkasje ved pipen mot øst. Ved befaring ble det fuktmålt på loftet i dette område og forhøyede fuktverdier ble registrert (pågående lekkasje). Usikkerhet om hvor vannet stikker seg inn (ved beslag eller selve taktekket).

Fuktmåling i tak mot sør/øst, her ble det registrert forhøyede fuktverdier

Det må utføres nærmere undersøkelser angående pågående lekkasje. TG 3 settes på grunn av dette. Kostnadsestimat kun for dette.

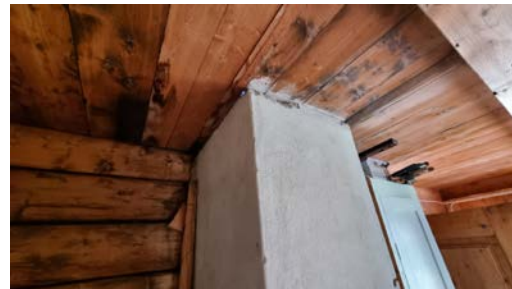
Stedvis noe fuktmerker på overflater i 2. etasje. Det ble fuktmålt i disse ved befaring, ingen unormale fuktverdier ble registrert

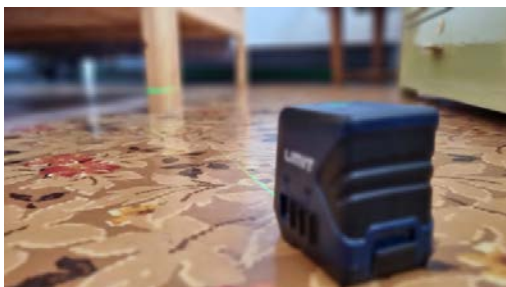
- Målt høydeforskjell på over 20 mm innenfor en lengde på 2 meter. Tilstandsgrad 3 gis med bakgrunn i standardens krav til godkjente måleavvik.
- Målt høydeforskjell på over 30 mm gjennom hele rommet. Tilstandsgrad 3 gis med bakgrunn i standardens krav til godkjente måleavvik.

Største målte planavvik i 1. etasje innenfor en diameter av 2 meter er ca. 33 mm, og største målte planavvik i hele etasjen er ca. 58 mm. Dette er betydelig mer enn hva NS 3600 tillater av toleranseavvik.

Største målte planavvik i 2. etasje innenfor en diameter av 2 meter er ca. 75 mm, og største målte planavvik i hele etasjen er ca. 85 mm. Dette er betydelig mer enn hva NS 3600 tillater av toleranseavvik.

Bygningsdelen virker å fungere med dagens tilstand, og registrert avvik er relativt normalt alder tatt i betraktning. Oppretting av gulv anses av takstmannen ikke som nødvendig (relatert til boligens alder og bruk) men ved oppussing kan likevel dette vurderes. TG3 gis med bakgrunn i standardens strenge krav til planavvik/skjevheter.

Måling av skjevheter med krysslaser.

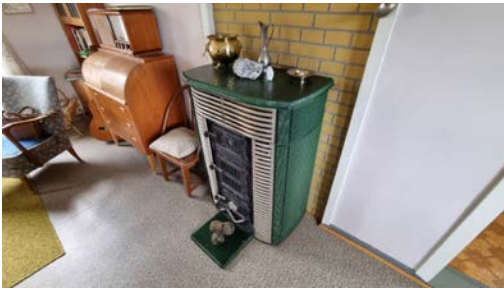
I 2024 ble det utført tilsyn fra feiertjenesten, da ble det avdekket flere avvik. I følge kommunens arkiv er pipene aldri blitt feiet.

Boligen er utstyrt med flere eldre ildsteder.

Tiltak for å lukke samtlige avvik etter tilsyn må påregnes. Dette er vanskelig å kostnadsestimere.

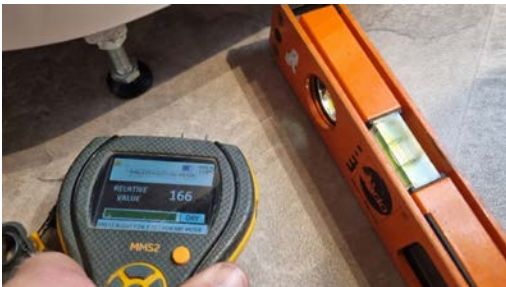
- Det er påvist avvik i fallforhold til sluk i forhold til krav i forskrift på byggetidspunktet.

Det ble fuktmålt ved befaring, ingen unormale fuktverdier ble registrert.

Fuktmåling og kontroll av fall mot sluk.

For å få tilstandsgrad 0 eller 1 må gulvet bygges om for å få riktig fall mot sluk. Dette vil imidlertid sjelden være økonomisk rasjonelt som et enkeltstående tiltak. Ved en eventuell renovering bør man påse at badet bygges med riktig/tilfredsstillende fall mot sluk.

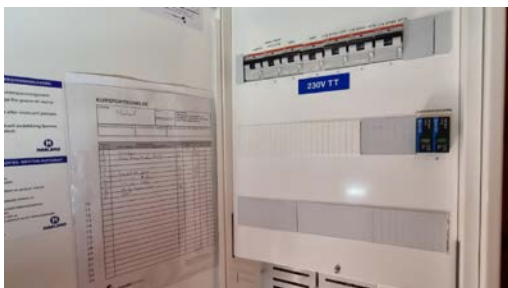
Siste kontroll fra Linea (Helgeland Kraft AS) ble utført den 24.07.2024. Det ble avdekket feil i anlegget som i ettertid IKKE er bekreftet utbedret av elektroinstallatør. Utbedringer av disse avvikene må påregnes. Dette er vanskelig og kostnadsestimere.

Kontroll av el-skabet.

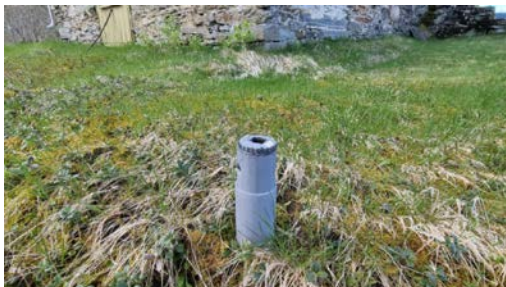
Utvendig stoppekran på vannet.

Utskiftning av avløpsrør bør påregnes på sikt. Tidspunktet for dette er umulig å si.
