Trangsrudsroa 88, 2270 FLISA

# Tilstandsrapport

Befaringsdato: 23.05.2025

Rapportdato: 29.05.2025

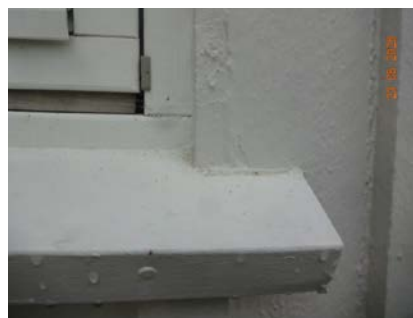
Panel er ført helt ned mot vannbrett, fare for fuktopptrekk og forvittringer.

- Det bør foretas tiltak for å bedre lufting av kledningen.

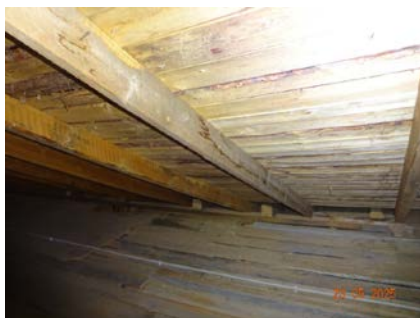
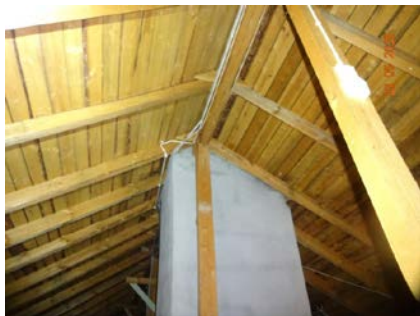
### Takkonstruksjon/Loft

- Det er begrenset/dårlig ventilering av takkonstruksjonen.
- Det er påvist andre avvik:

Det er påvist vepsebol på loft.  
Fuktskjolder på takkonstruksjoner. Ved bruk av fuktmåler ble det ikke registrert unormale verdier. Antatt etter tidligere fuktproblematikk.  
Noe skjevheter i takkonstruksjon.  
Muselort på loft.  
Synlige spiker igjennom undertak.  
Svertesopp i undertak. Antatt etter tidligere kondensproblematikk.

Anbefaler ytterligere undersøkelser.

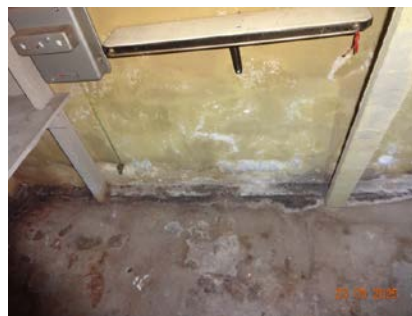
- Det er påvist indikasjoner på noe fuktgjennomtrenging i kjellergulv.
- Det er påvist indikasjoner på noe fuktgjennomtrenging inn i kjellermur.

Det er foretatt fuktsøk med fuktindikator i kjeller. Ved bruk av fuktindikator ble det målt fuktvariasjoner.

Steder med saltutslag på kjelleryttervegger, etter fuktgjennomgang i veggene.

Fuktmerker i gulv. Sprekker i gulv.

Påvist fuktopptrekk ved overgang gulv og vegger.

Fuktmerker i oppforet gulv. Ved bruk av fuktmåler ble det registrert forhøyede verdier.

- Det påviste fuktnivå gir grunn til å overvåke konstruksjonen jevnlig for å se utvikling over tid, og eventuelt foreta tiltak for å unngå fuktskader.

Må påregne fuktskader i oppforet gulv.

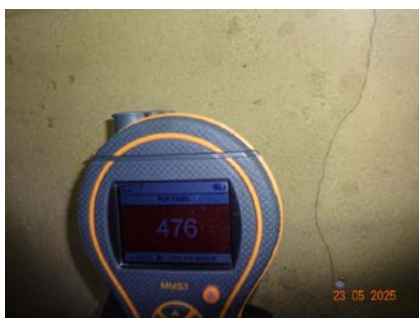
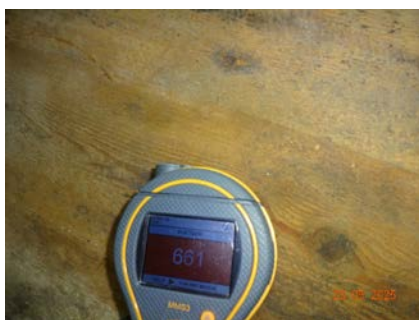
## TG 2 Kryp Kjeller

- Det er ikke adgang til deler av kryptjelleren. Kryptjeller er kun vurdert i tilgjengelige deler. Kryptjeller regnes for å være en risikokonstruksjon som er utsatt for fukt- og råteskader i bunnsvill, trebjelkelaget og andre tilstøtende konstruksjoner, på grunn av fuktighet fra grunnen og kondensering ved temperaturforskjeller. Selv om det ikke er avdekket tegn på skader, betyr ikke dette nødvendigvis at det ikke foreligger skader i eller i forbindelse med kryptjelleren.
- Det er ikke tilfredsstillende ventilering av kryptjeller.
- Det er manglende fuktsperre på bakken.

- Vær oppmerksom på denne risikoen, overvåk tilstanden og undersøk dette nærmere, helst med hjelp av en fagkyndig.
- Bedre ventilering må etableres.
- Fuktsperre på bakken bør etableres.

Eventuelt fjerne ett kledningsbord for bedre luftgjennomstrømning.

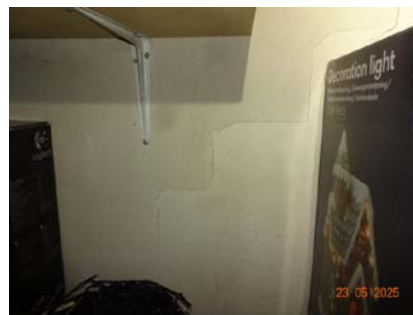
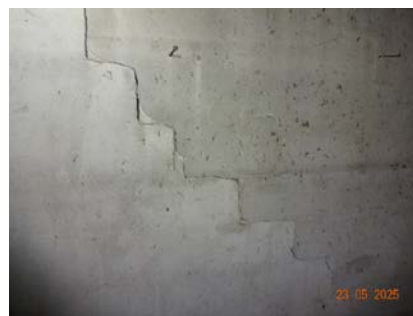
- Det er registrert skråriss som er symptom på setninger.
- Grunnmuren har sprekkdannelser.
- Det er påvist andre avvik:

- Lokal utbedring må utføres.
