Svartmobakken 7, 2265 NAMNÅ

# Tilstandsrapport

# gnr. 12, bnr. 89

Befaringsdato: 15.01.2024

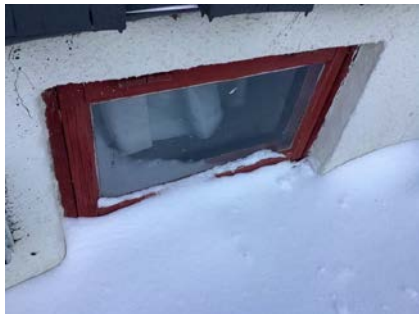
Vinduer fra byggeår nærmer seg forventet brukstid. Vinduer fra 1998 har passert halvparten av forventet brukstid. Det kondenserer på noen glass på innsiden av vinduer. Det er stedvis slitasje og oppsprekking i kitt på vinduer i sokkeletasje. Det er innvendig slitasje på flere vinduer.

Vinduer dels dekket av snø på befaring.

Stedvis behov for vedlikehold av overflater og utskifting av kitt. Ut fra alder, tilstand og isoleringsevne må det påregnes utskifting av vinduer fra byggeår i de nærmeste årene som kommer.

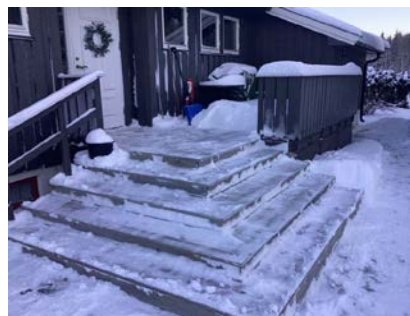
Manglende gulvbord på veranda.

Veranda dekket av snø.

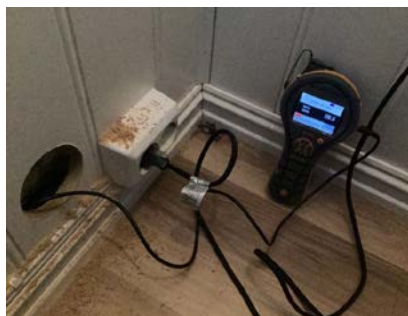
- Det er gjennom hulltaking påvist høyt fuktnivå inne i trekonstruksjonen i hulltakingen, men ikke påvist fuktskader i dette området. Høy luftfuktighet kan over tid føre til muggvekst eller sverting av materialer. Samtidig kan materialer og konstruksjoner bli ødelagt.

Det advares på generelt grunnlag om at utforede vegger mot terreng og oppforede gulvkonstruksjoner mot gulv på grunn er risikokonstruksjoner som kan medføre og skjule fukt- og råteskader. Det er foretatt hulltaking i utforet veggkonstruksjon på TV-rom og det ble der målt et fuktnivå i bunnsvill på rett over 20 vektprosent, dette er i overkant på treverket og fuktnivået må forventes å være betydelig høyere nederst i treverket. Fuktnivået i treverk på over 20 vektprosent medfører over tid risiko for at sopp- og råteskader kan oppstå.

Fuktmåling på TV-rom.

- Det påviste fuktnivå gir grunn til å overvåke konstruksjonen jevnlig for å se utvikling over tid, og eventuelt foreta tiltak for å unngå fuktskader.

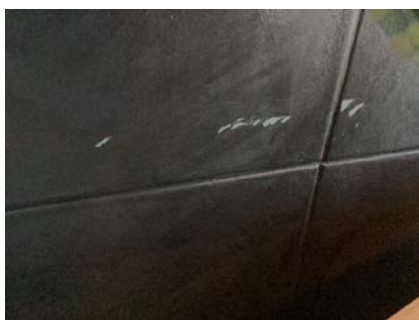
Dels fliser og dels tapet på vegger. Fliser har blitt malt. Overflater har normal slitasje. Det finnes stedvis noen riper.

Eksempel på merker på fliser.

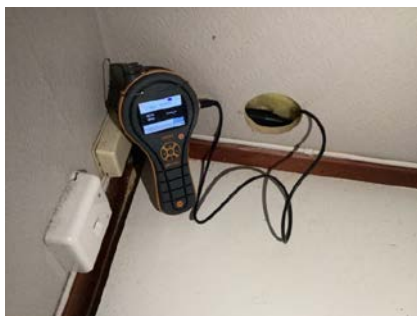
Hulltaking er foretatt uten å påvise unormale forhold. Utført i vegg mellom bad og soverom. Fuktmålingen viser kun tilstanden i området den er utført og det kan fortsatt finnes skader i konstruksjoner i andre deler av rommet.

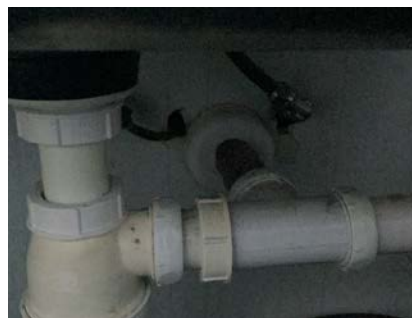
Utette gjennomføringer i vegg.

- Overvåk tilstanden jevnlig. For å få tilstandsgrad 0 eller 1 må slukløsningen skiftes ut og sannsynligvis må også membransjiktet skiftes/utbedres. Det er imidlertid vanskelig å si noe om tidspunktet for når dette er nødvendig.
- Overvåk tilstanden jevnlig. For å få tilstandsgrad 0 eller 1 må tettesjiktet skiftes ut, men tidspunktet for når dette er nødvendig er vanskelig å si noe om.

Rommet kan benyttes slik det er, men renovering av rommet anbefales å inngå i kjøper sine planer.

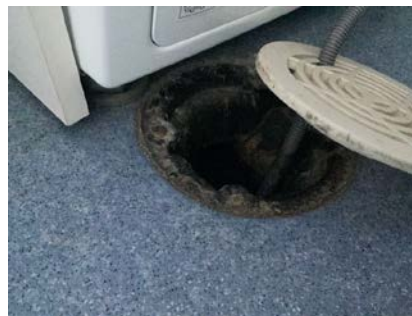
- Det er påvist avvik i fallforhold til sluk i forhold til krav i forskrift på byggetidspunktet.

Sluk av plast med klemring.

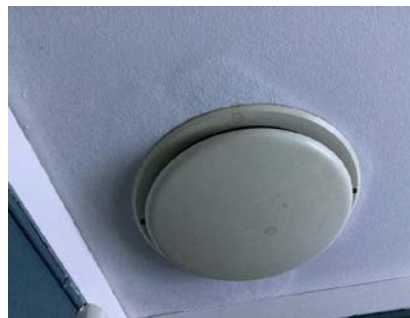
Svelling i himling rundt ventil.

Det bør utføres nærmere kontroll av isolering av ventilasjonsrør på loft.

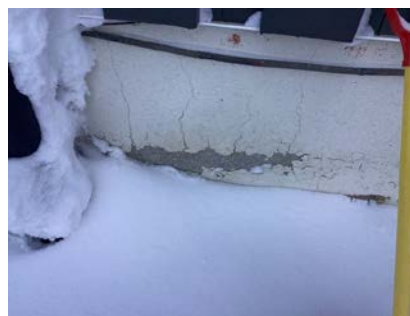
- Grunnmur og fundamenter: Grunnmuren har sprekkdannelser. Det er registrert horisontalriss som er symptom på jordtrykk. Grunnmurer var flere steder dekket av snø under befaring. Det er stedvis avskaling av maling og mindre sprekker på grunnmurer. Det har vært reparert horisontale sprekker i grunnmur på bodrom. Sprekk i mur og det ser ut til at det har vært bevegelse på øverste del av grunnmur i garasje under innglasset veranda.

Eksempel på avskaling og sprekker i grunnmur.

Forsegling av sprekker og vedlikehold av overflater. Sprekk i garasje må følges med på, dersom det oppdages utvikling så må det iverksettes tiltak.

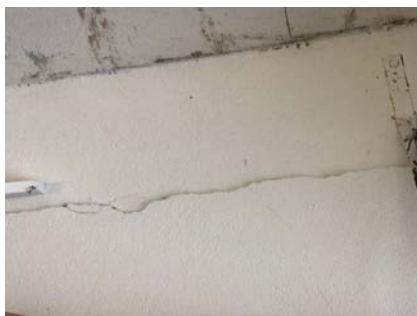
Sprekk i øverste del av grunnmur i garasje.

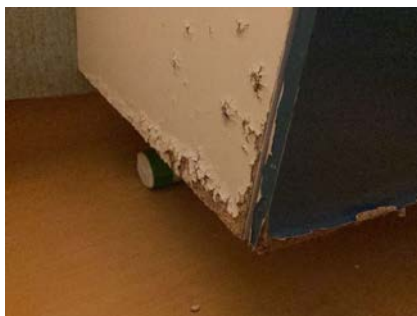
Skade på servantinnredning.

- Våtrommet må totalrenoveres. Alle forhold med tettesjikt, våtsone, sluk m.m. må dokumenteres.
