Rishagen 9, 4355 KVERNALAND

**Velholdt og flott enebolig i  
attraktivt og barnevennlig område  
Romslig garasje - Solrikt og pent  
opparbeidet tomt**

# Tilstandsrapport

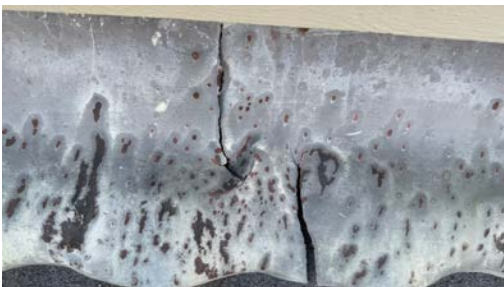
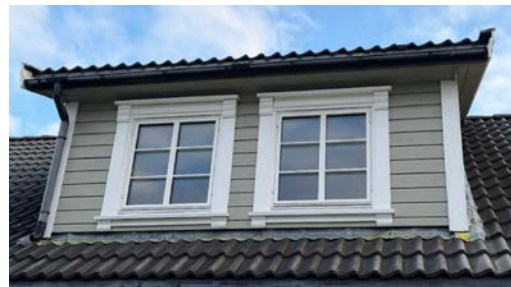
Sprekk i blybeslaget kan medføre økt risiko for vanninntrengning i overgang mellom tak og vegg, med fare for fukt- og følgeskader over tid. Blybeslaget bør repareres eller skiftes ut for å sikre tett overgang mellom tak og vegg og hindre fremtidig

Takrenner og nedløp i plast fra byggeåret.  
Det er registrert irr på rennekroker.

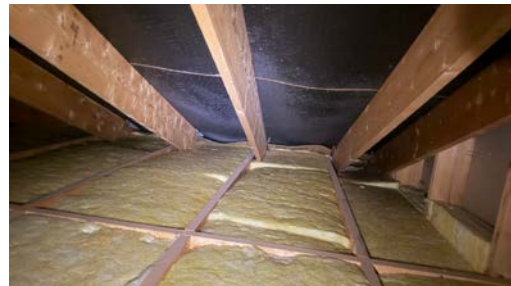
De registrerte forholdene kan samlet føre til redusert isolasjonsevne, økt varmetap og økt risiko for kondensering, fuktpåvirkning og uheldige temperaturforhold i lofts- og takkonstruksjonen over tid.

Isolering og vindtetting bør forbedres, herunder isolering av loftsluke, sikring av korrekt plassering av luftpalter samt etterisolering rundt røroppstikk ved ventilasjonsaggregat, for å sikre tilfredsstillende varmeisolasjon og ventilering.

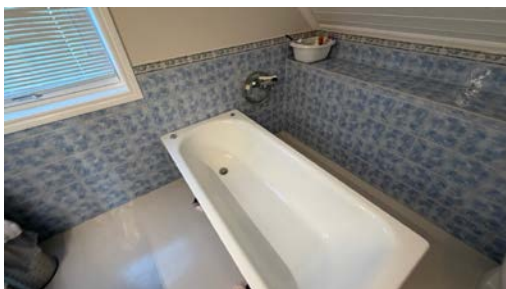
- Uegnede materialer må fuktbeskyttes/utskiftes.
- Dersom det ikke gjøres tiltak, kan dette medføre oppfukning, oppsvelling og forringelse av materialer over tid og fuktskader på tilstøtende konstruksjoner.

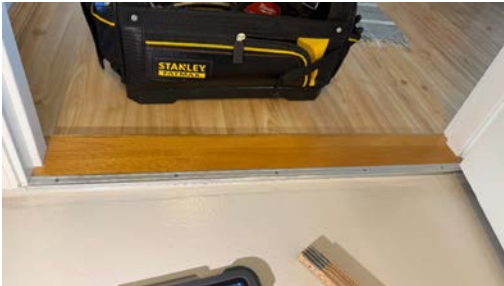
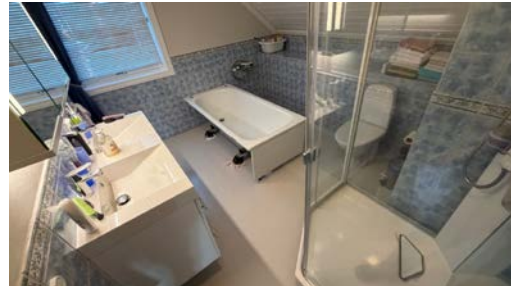
- Til tross for avviket i fall/høydeforskjell til sluk, vil gulvet fortsatt kunne lede vann mot sluket, men med redusert effektivitet. Dette kan potensielt øke risikoen for vannansamling i enkelte områder av badet.

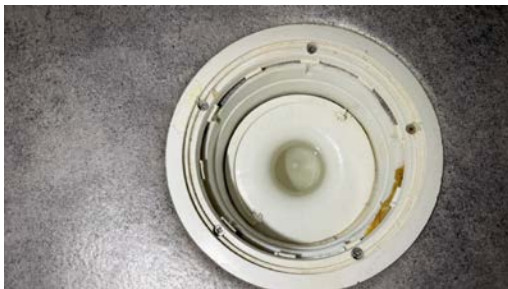
- Eldre sluk av plast er ofte utsatt for lekkasjer og særlig i overganger. Eventuelle lekkasjer kan medføre fuktskader på tilleggende konstruksjoner.
- Løsningen/utførelsen rundt rørgjennomføringer gir fare for fukt inn i konstruksjoner.

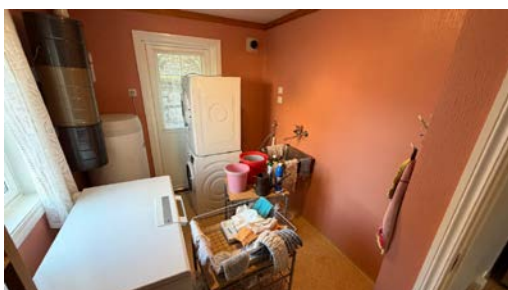
Aktuell byggeforskrift er byggeforskrifter fra før 1997. Dokumentasjon: ingen dokumentasjon.  
Med bakgrunn i alder på tettesjikt og registrerte merknader er det økt risiko for lekkasjer. Våtrom anbefales oppgradert på kortere sikt.

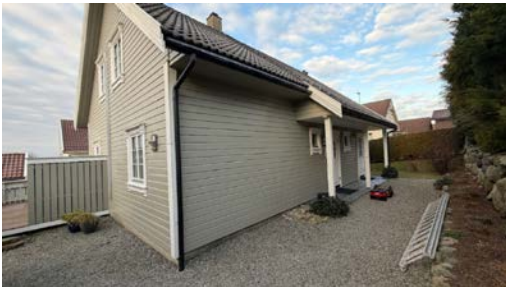
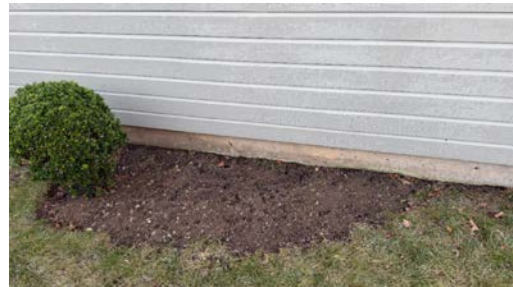
Forholdet har stått over tid uten kjente skader, men bør utbedres som et vedlikeholdstiltak for å sikre ringmurens varighet.
