Smedvegen 1, 2816 GJØVIK

**Meget innholdsrik enebolig -
sentral beliggenhet på Gjøvik -
garasje - kort til dagligvare,
apotek, sentrum og Mjøsa.**

Befaringsdato: 09.10.2025

Rapportdato: 06.11.2025

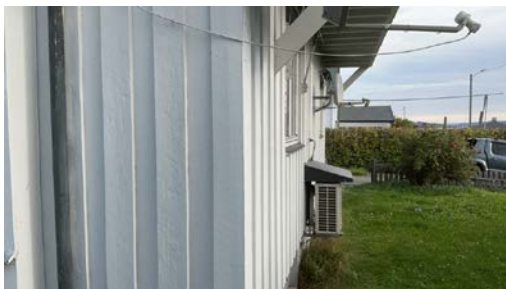
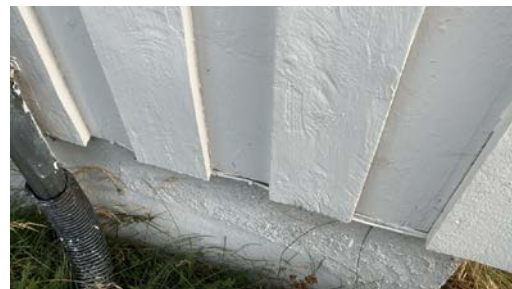
Det er påvist spredte råteskader i bordkledningen. Det er avvik:

Eldre trevegger kan erfaringsmessig ha skjulte skader, spesielt over grunnmuren og rundt vinduer/dører/gjennomføringer. Lufting av kledningen er ikke iht. dagens anbefalte løsning, men heller ikke dårligere enn normal løsning ved husets byggeår. Begynnende råteskader nederst på kledning er registrert. Småsprekker nederst på kledning er registrert.

- Tiltak:

Lokalt vedlikehold/oppraderinger må påregnes. Ved evt. utskifting av panel og etterisolering anbefales det at det etableres luftespalte iht. dagens anbefalinger og at bygningsdelen utføres skadedyrsikker.

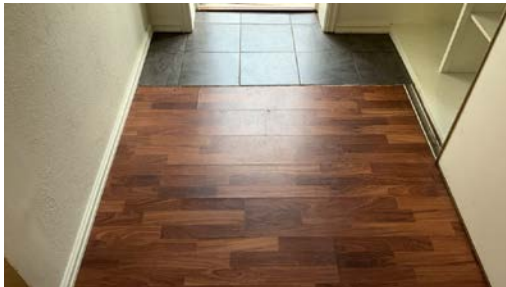
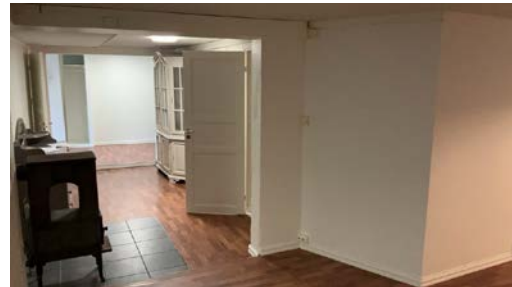
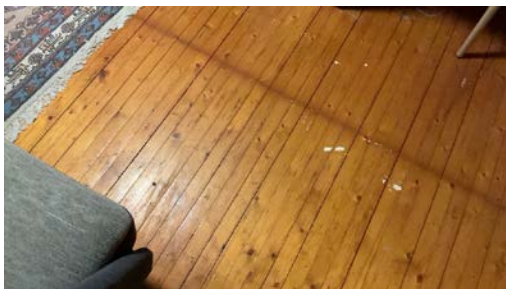
TG 2 Etasjeskille/gulv mot grunn

- Det er målt høydeforskjell på mellom 15-30 mm gjennom hele rommet. Tilstandsgrad 2 gis med bakgrunn i standardens krav til godkjente måleavvik.
- Det er avvik:

Knirk er observert. Erfaringsmessig kan eldre etasjeskiller ha skjulte skader, spesielt over grunnmur, det ble ikke registrert tegn på dette, men det gjøres oppmerksom på risikoen. Skjevheter i etasjeskiller, dette er normalt byggeåret tatt i betraktning. Eksakt tilstand kan ikke kontrolleres uten bygningsmessige inngrep. Takstmann anbefaler ytterligere undersøkelser. Ved fuktmålinger i trebjelkelag i kjeller registrerte jeg tørre verdier.

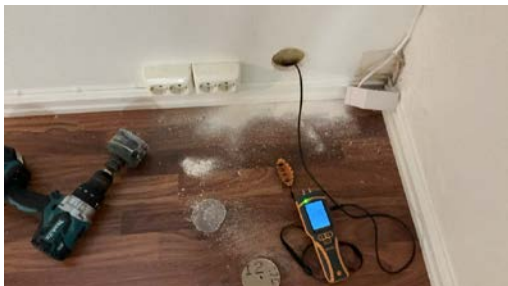
TG IU Kryp Kjeller

- Det er ikke adkomst til krypkjelleren og den er ikke undersøkt innvendig. Kryp Kjeller regnes for å være en risikokonstruksjon som er utsatt for fukt- og råteskader i bunnsvill, trebjelkelaget og andre tilstøtende konstruksjoner, på grunn av fuktighet fra grunnen og kondensering ved temperaturforskjeller. Selv om det ikke er avdekket tegn på skader, betyr ikke dette nødvendigvis at det ikke foreligger skader i eller i forbindelse med krypkjelleren.

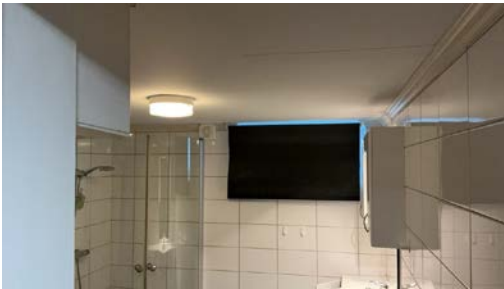
KJELLER > BAD

- Det er påvist at flisfuger har riss/sprekker.
- Det er påvist at noen fliser har bom (hulrom under).
- Det er avvik:

Gulvet er tilnærmet flatt. Det er lokalt fall til sluk. Fall er ikke tilfredsstillende, men badet fungerer med dette avviket. Det finnes ingen dokumentasjon på prosjektering eller utførelse av rommet.

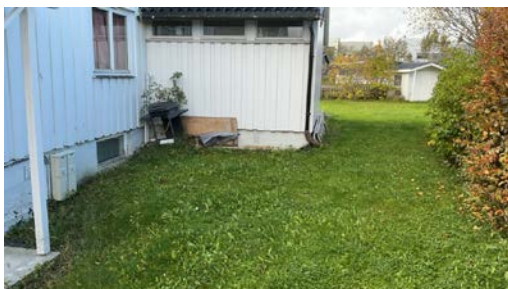
1 TG 2 Utvendige vann- og avløpsledninger

Bunnledningene og utvendige ledninger er nedgravd og ikke tilgjengelig for inspeksjon. Anlegget er ikke teknisk vurdert. Bygningssakkyndig er ikke VVS fagmann, kontakt rørlegger for evt. nærmere kontroll av anlegget. For mer info ang. levetider og brukstider se byggforsklad 700.330 Levetider for sanitærinstallasjoner i boliger.
