# Koselig hytte på fin naturtomt i stille og rolige omgivelser, ca. 940 moh. Sommervei - Solcelle -

# Tilstandsrapport

Befaringsdato: 13.08.2024

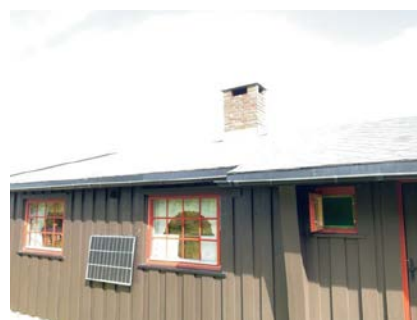
### TG 1 Nedløp og beslag

Takrenner av metall med lakkert overflate. Nedløp ført i rør til sisterner. På nedsiden er det utkast under renne til terreng som heller bort fra bygget. Ved befaringen er det tørt og dermed er ikke sjekk vedrørende lekkasje gjennomført.

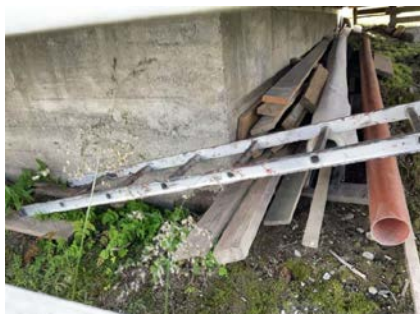
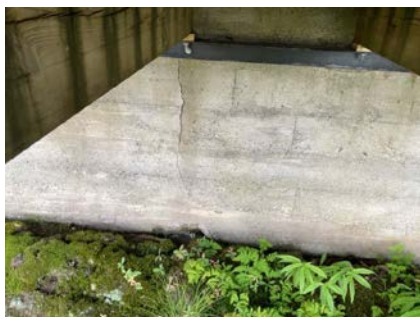
## ! TG 2 Terrengforhold

Terreng med naturlig vegetasjon på stedlige masser,
