# Koselig hytte på fin naturtomt i stille og rolige omgivelser, ca. 940 moh. Helårsvei - Solcelle

# Tilstandsrapport

Befaringsdato: 13.08.2024

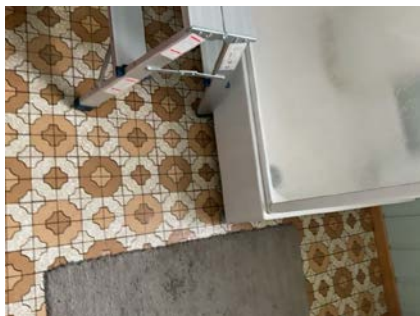
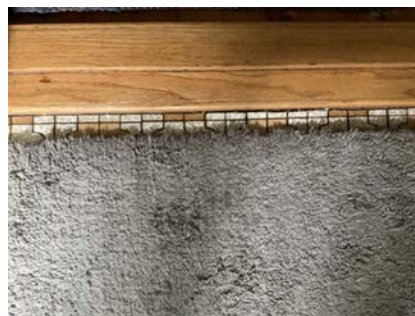
For å oppnå tg 0 eller 1 må tett membran og sluk etableres. Før forbedringer er gjennomført må vann benyttes med forsiktighet. Vannspøl på gulv kan føre til skader i konstruksjoner.

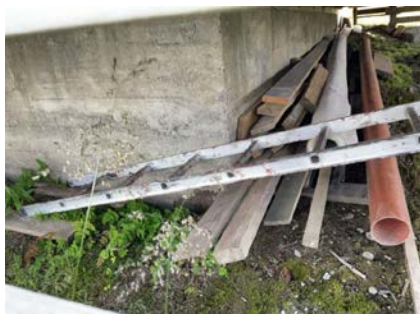
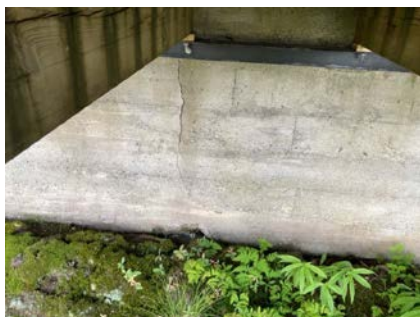
Da byggepakte tilsier at bevegelser gjennom året vil forekomme vil omfang sprekker kunne endre seg. Tiltak med stabilisering i tillegg til lokale utbedringer vurderes.

- Lokal utbedring må utføres.
