Hals i Hattfjelldal - Unik velholdt eiendom - Innlagt strøm - Scooterløyper

Salgsobjekt: Fritidseiendom
Eierform: Eiet
Byggeår: 1947
BRA-i/BRA Total 280/282 kvm
Tomtstr.: 1000 m²
Soverom: 4
Antall rom: 5
Gnr./bnr. Gnr. 37, bnr. 1
Oppdragsnr.: 1801250020

Tilstandsrapport

FRITIDSBOLIG

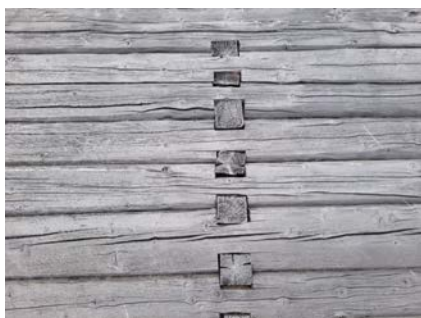
Det er naturlige sprekker i tømring på utsiden. Knuter på utsiden har sprekker. På innsiden er det stedvis kondensmerker på innvendig side i hjørner. Tømmerhus kan ha god evne til å lagre varme, men uten ekstra isolasjon kan det bli trekk innvendig i huset. Alder på stående kledning på halve bygning opplyses å være fra byggeår. Tømring og kledning ble sist utvendig oppmalt i 2023.

Sprekker i knuter.

For å beskytte tømmeret utvendig anbefales følgende tiltak: Videreføre overflatebehandling for å beskytte tømmeret mot fukt. Sjekk for råte og skader – Spesielt nederst på veggene, rundt vinduer og hjørneknuter. Reparasjon av sprekker – Fyll dype sprekker i tømmeret med spesialmasse for å unngå vanninntrengning.

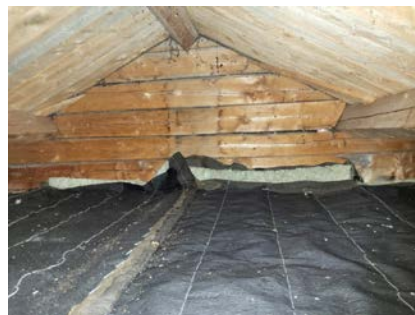
Gavlvegg mot nordvest.

- Lufting/ventilering bør forbedres.

Det anbefales ventiler gjennom gavlvegger for å bedre ventileringen på kaldloftet.

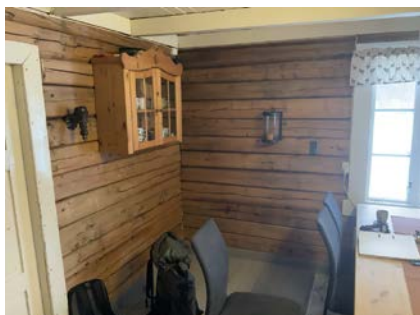
Kjøkken.

- Det er avvik:

Tilstand på hjørner bør kontrolleres for eventuelle fuktskader grunnet trekk.

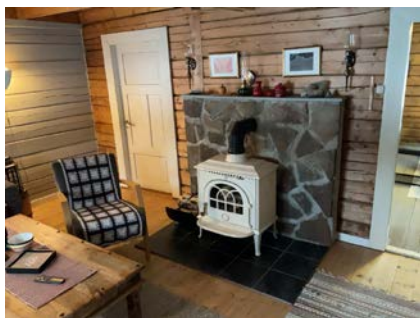
Pipa ble kontrollert av feier i 2024 uten anmerkninger, men alder på pipa tilsier at det kan skje skader på pipa.

Ovn med brannmur på stue

Eldre pipe fra byggeår som jevnlig bør kontrolleres av feier.

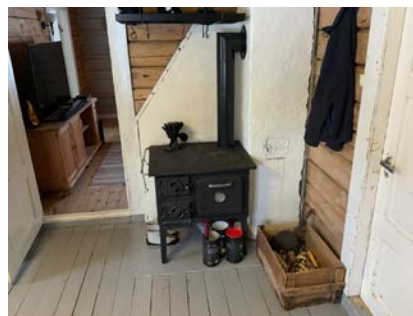
Vedovn på kjøkken.

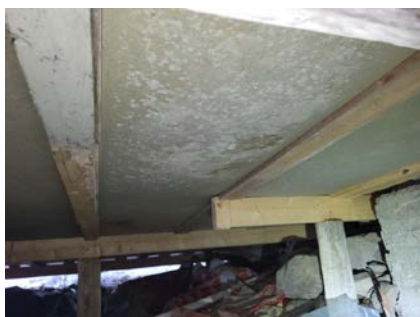
Grunnet muggtendenser på plater i stubbetele bør ventileringen kontrolleres når det blir fritt for snø. Helling på utsiden bør kontrolleres. Helling på utsiden skal helle ut fra bygning for å forhindre vannansamlinger i krypekjeller.

Mugg på stubbeplater.

Nærmere kontroll av krypekjeller med lav høyde bør kontrolleres nærmere.

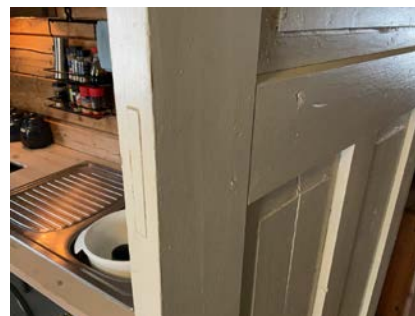
- Det er påvist avvik som tilsier at det bør foretas tiltak på enkelte dører.
- Enkelte av innvendige dører har en del slitasje.

Noen dører antas å være originale fra byggeår.

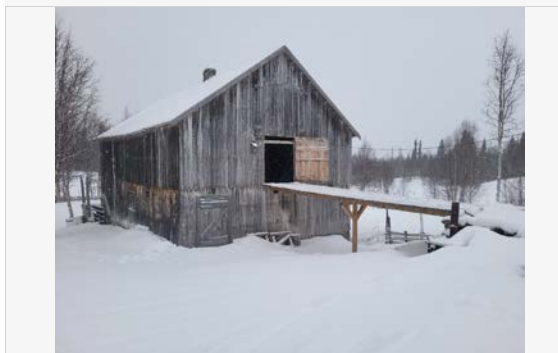
Fjøs

Fjøsen har skader i grunnmur og har skjevheter i konstruksjonen. Innvendig betonggulv er sprukket.
