aktiv.

Blåmannveien 6, 8007 BODØ

**Østbyen - Innholdsrik halvpart av  
2 mannsbolig - solrikt - garasje-  
full 1 etg/kjeller - gode solforhold  
-sentrumsnært**

| Tilstandsrapport ..... | 43 |

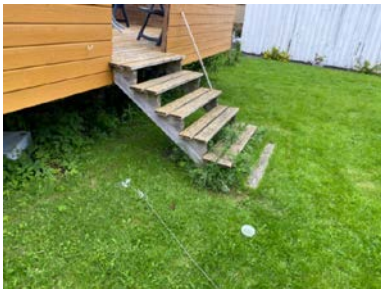
**Vurdering av avvik:**

- Rekkverk må monteres for å lukke avviket.

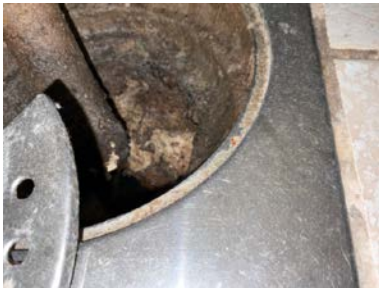
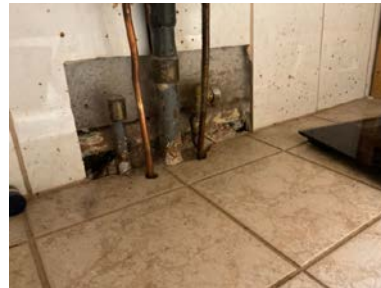
## 1 ETASJE > BAD/VASKEROM

#### Vurdering av avvik:

- Det er påvist skader på innredning.

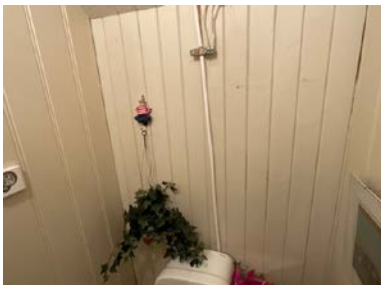
For lite klamring på toalettrom
