Stemhølen 20, 4406 FLEKKEFJORD

**Stemhølen - Meget pent renoveret  
enebolig med flott utsikt! Garasje  
og carport!**

Befaringsdato: 14.01.2026

Rapportdato: 18.01.2026

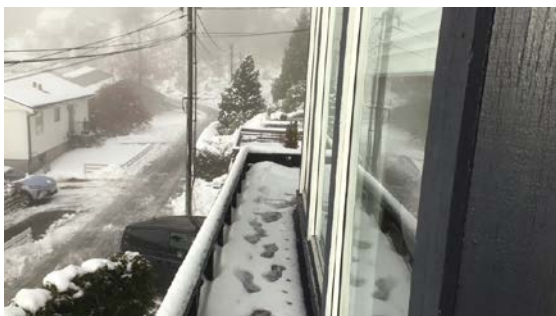
• Balkong/terrasse ligger over innredede boligrom, usikker konstruksjon.  
Konstruksjonsutforming gir økt fare for skader.

Rekkverk rundt tilbygget av meget lav høyde

- Det må gjennomføres ytterligere undersøkelser.
- Det bør gjennomføres ytterligere undersøkelser tettingen over garasjen
- For at rekkverkene skal ha god sikring mot fall, anbefales det at det gjøres høyere og i tråd med dagens krav til rekkverkshøyde på 1 m. Det er imidlertid ikke noe krav om slik forhøyning, da rekkverket ble opprinnelig oppført før nåværende krav ble gjort gjeldende. Rekkverket rundt tilbygget må forhøyes
- Konsekvens av lavt rekkverk på balkonger er at dette gir økt risiko for fall og fallskader

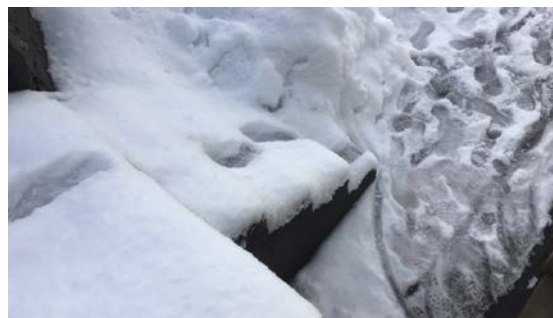
Mangler rekkverk på trapp ved kjellerdør

- Tiltak:
- Det bør foretas nærmere undersøkelser av utvendige trapper når de er snøfri.
- Rekkverk må monteres for å lukke avviket.

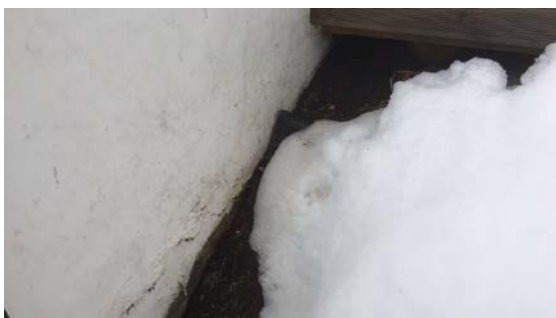
Det mangler, eller på grunn av alder er det sannsynlig at det mangler, utvendig fuktsikring av grunnmuren ved kjeller/underetasje.

Ikke registrert fuktsikring langs grunnmur

-Tiltak for drenering rundt boligen kan ikke utelukkes.

-Overvåk tilstanden jevnlig. For å få tilstandsgrad 0 eller 1 må dreneringen skiftes ut, men tidspunktet for når dette er nødvendig er vanskelig å si noe om.
