Stemhølen 20, 4406 FLEKKEFJORD

**Stemhølen - Meget pent renoveret  
enebolig med flott utsikt! Garasje  
og carport!**

Befaringsdato: 14.01.2026

Rapportdato: 18.01.2026

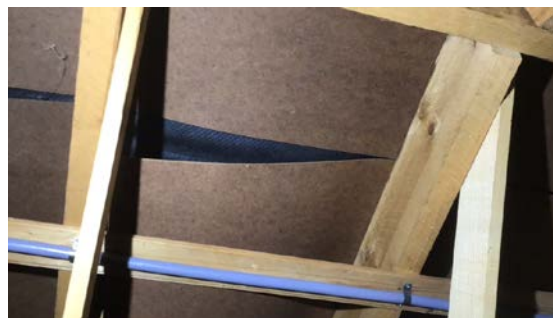
- Det er avvik:  
-Enkelte sutaksplater er nedbøyd og løsnet fra takkonstruksjonen med fare for lekkasje

Nedbøyde undertaks plater

-Det må gjøres tiltak på undertaket for å forhindre lekkasje i konstruksjonen

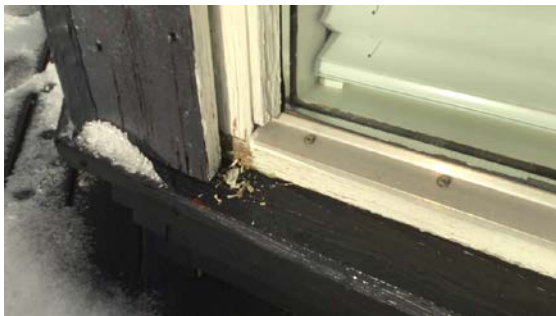
Det er registrert fukt i nedkant vinduer på tilbygg, årsaken vurderes å  
være fukt/mangelfull vedlikehold.

Fukt merker i stuevinduer i tilbygget

-Ellers må normalt vedlikehold beregnes på vinduer med enkelte  
oppgraderinger på noe sikt på grunn av normal slitasje og elde

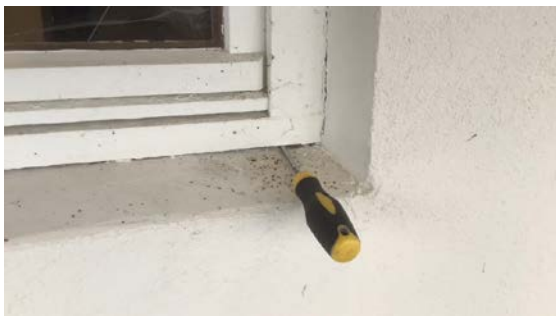
-På kjellervinduer i mur er det ikke sålebeslag under vinduer og  
mangelfull tetting/ pussing rundt vinduene.

Dette kan påføre vinduene store fukt belastninger ved opptrekk av fukt  
via mur, som videre kan medføre fuktskader på vinduskarmer

Utettheter i underkant kjellervinduer

-Det bør gjøres tiltak rundt kjellervinduer med tetting/fuging for å  
forhindre fuktinntrengning

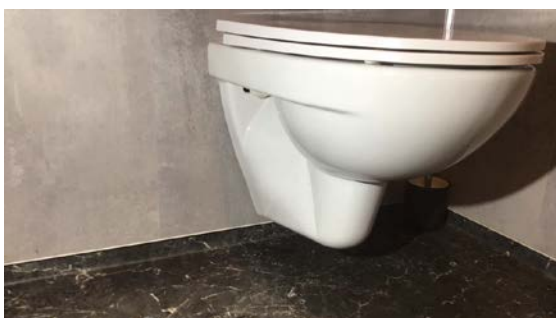
## KJELLER > BAD/VASKEROM

Det er ikke påvist tilfredsstillende løsning for å synliggjøre lekkasje fra innebygget systerne.

-Etablere drensspalte under wc eller fremskaffe dokumentasjon på at det er «poseløsning» rundt systerne som gjør at drenshull ikke ansees nødvendig.

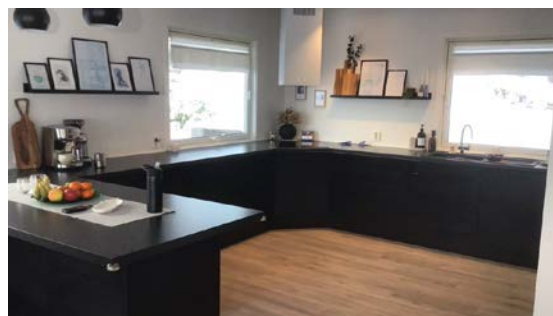
## ETASJE > STUE/KJØKKEN

Det er ikke påvist tegn på at det er montert lekkasjedeteksjon ved oppvaskmaskin/oppvaskkum, dette er et krav på kjøkkenet ut ifra alder.

- Det bør monteres lekkasjedeteksjon ved oppvaskmaskin/oppvaskkum.

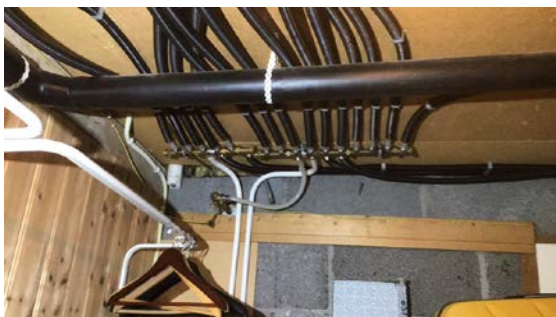
Det er påvist at eventuelt lekkasjevann fra rør i rør system ikke ledes til sluk eller annen kompenserende løsning.

- Det bør foretas tiltak på anlegget som sikrer bedre løsning på eventuelt lekkasjevann fra rør i rør system.

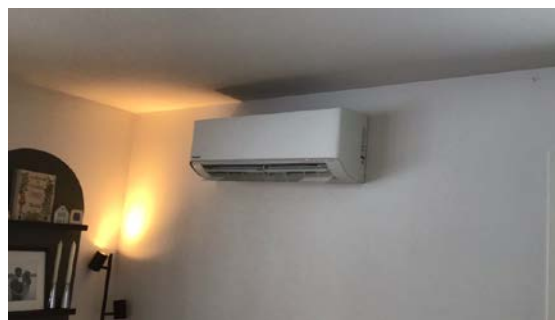
Varmepumpe i stue

- Tiltak:
- Det bør gjøres en kontroll/service på varmepumpe i stue
