Hedumveien 402, 1930 AURSKOG

**Småbruk med ca. 5,5 mål tomt,  
nydelig utsikt og fin beliggenhet,  
Oppussingsobjekt.**

# Tilstandsrapport

Befaringsdato: 02.07.2025

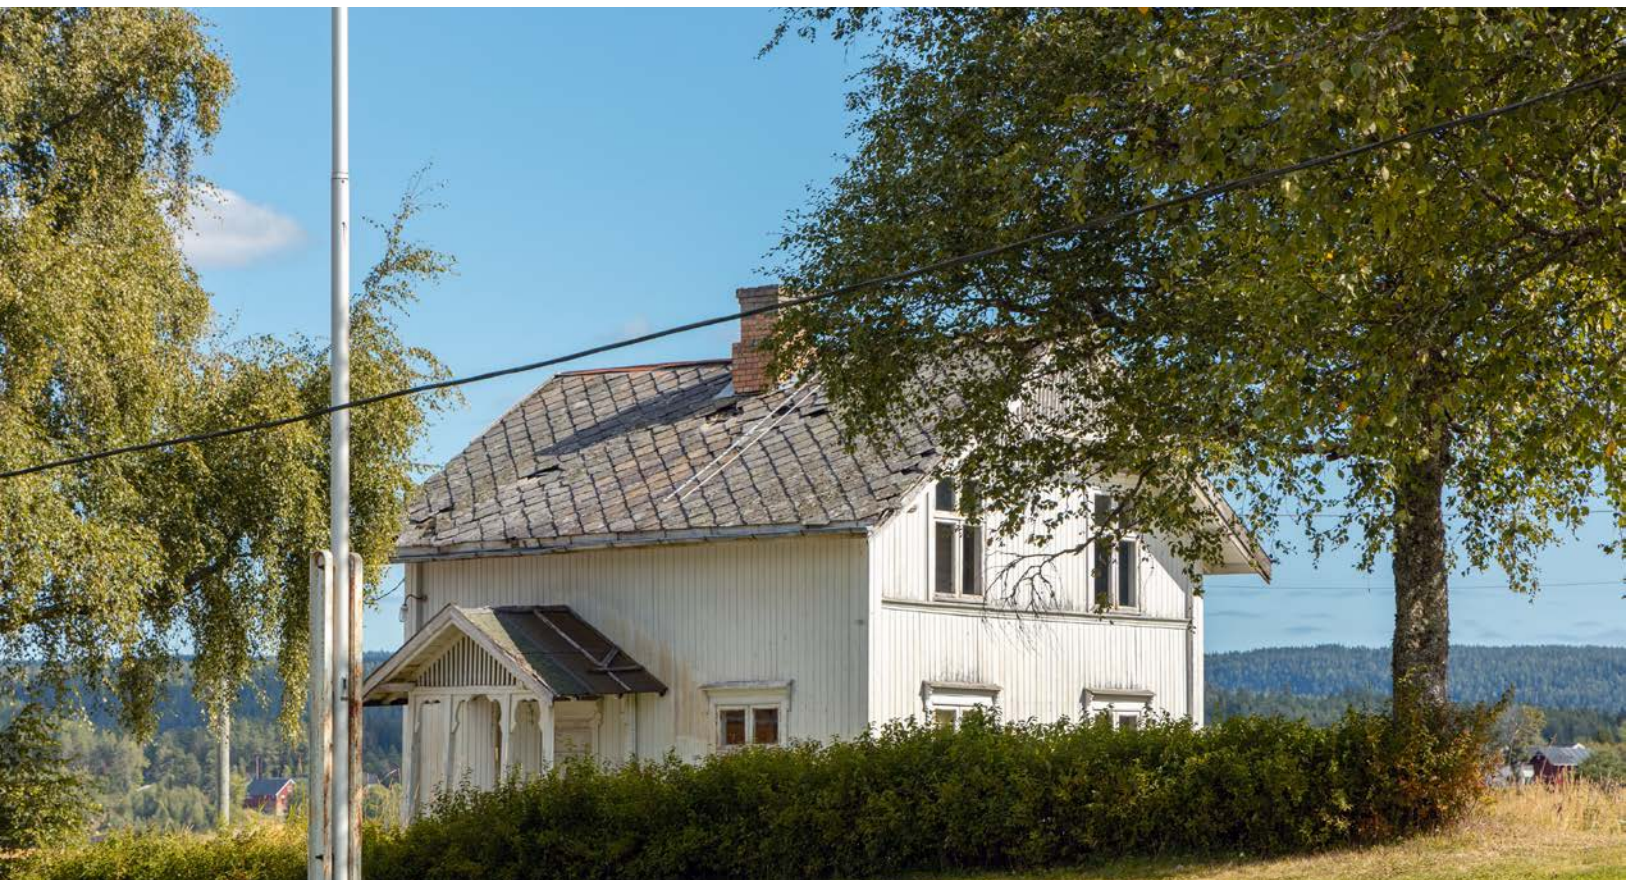
Veslehuset er i meget dårlig forfatning og har lite eller ingen verdi.

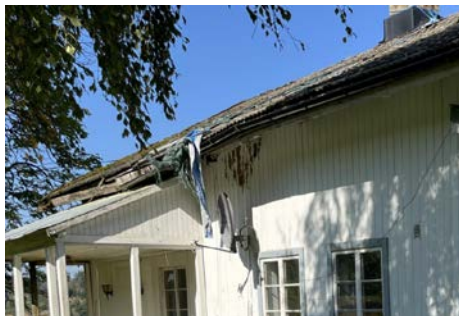
Tak må legges om med ny takteking. Konsekvens er større fukt, råteskader i innvendige konstruksjoner.

Manglende og ødelagt takstein

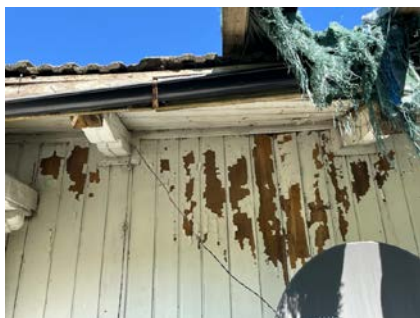
Råteskadet kledning

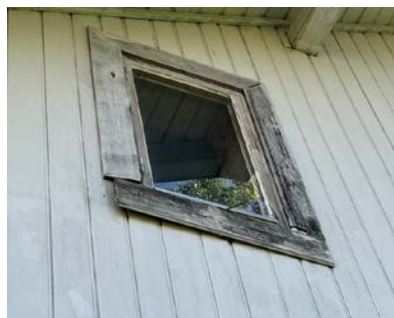
Konsekvens av manglende beslag/tetting rundt vinduer og værslitasje/manglende overflatebehandling vil kunne være råteskader i vinduer og kledning/veggkonstruksjon, da vann kan trenge inn i vegg.

Dårlig tetting rundt vindu

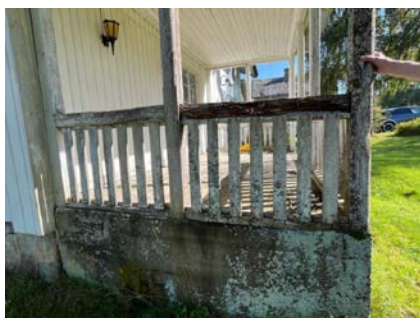
Konsekvens av manglende utskifting er at tak over terrasse kan falle ned.

Råteskader i trekonstruksjoner

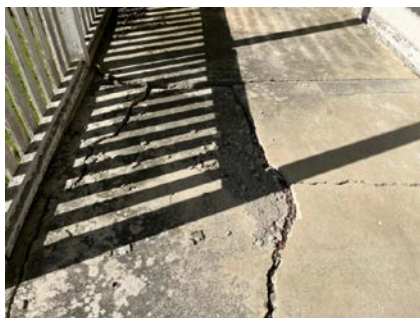
Sprekker i betonggulv

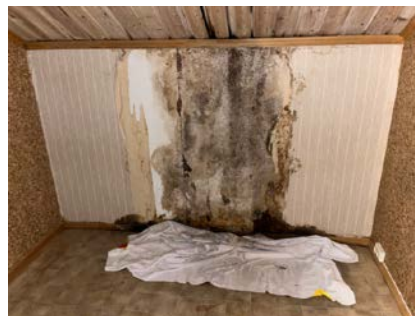
Fuktskader i vegg, gulv og tak

Overflater med skader etter vannlekkasje må skiftes ut. Det må påregnes overflatebehandling i alle rom.

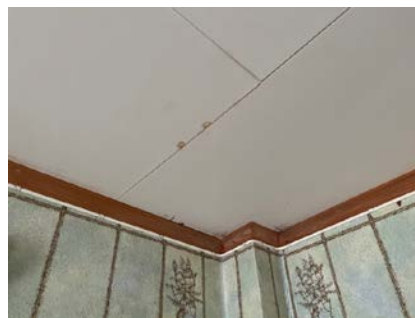
Fuktskade i tak på vaskerom

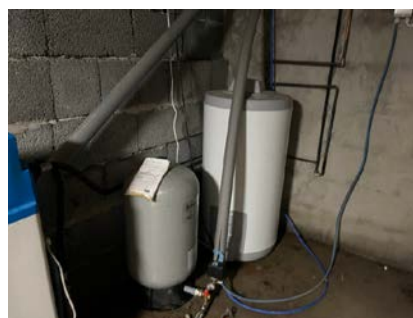
Synlig fukt/vann på gulv i kjeller.

Det må etableres lufting av kjellerom. Og årsak til fuktinnrenghing i kjeller må fjernes.
