Austhallet 4, 4353 KLEPP STASJON

**Lettstelt enebolig med alt på et
plan og god planløsning.
Gjennomgående god standard.**

Om eiendommen

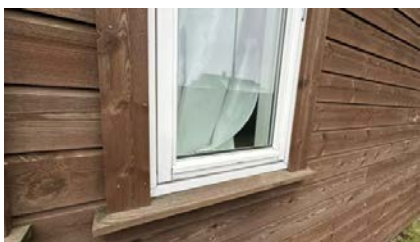
Registrert råte i vindu på soverom øst

Fukt/svelling i vindusforing på soverom, ingen registrert fukt i omliggende gulv/vegg overflater.

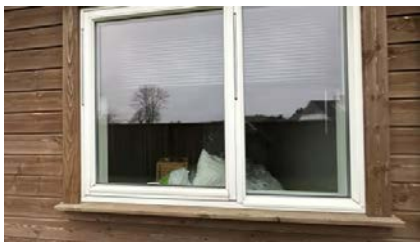
Registrert råte i vindu på bad øst

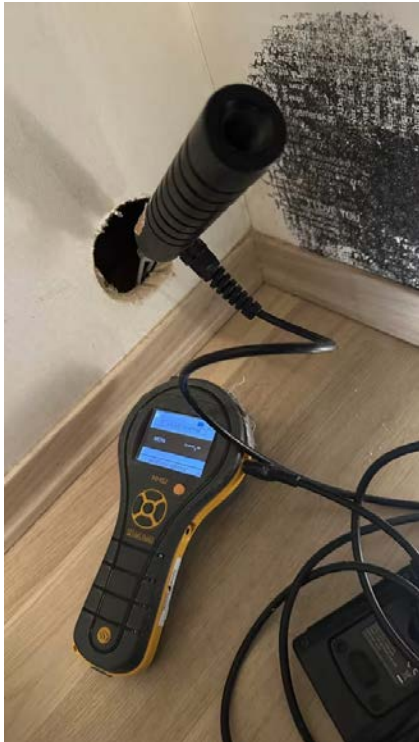
6.19 Våtrom: Bad ved entre

Ingen registrert fukt ved hulltaking.

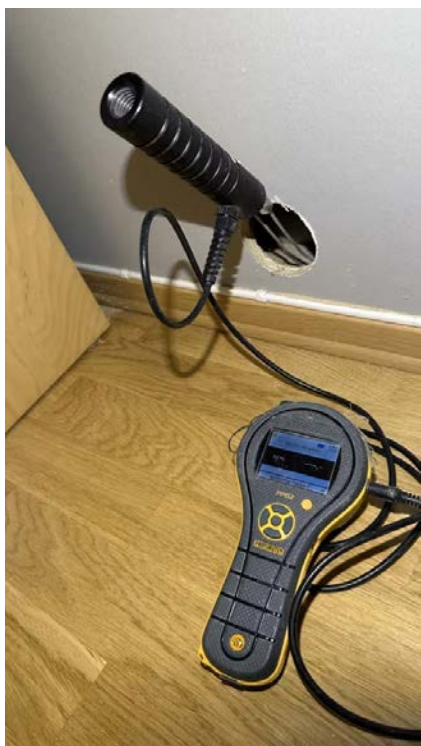
6.20 Våtrom: Bad

Ingen registrert fukt ved hulltaking.

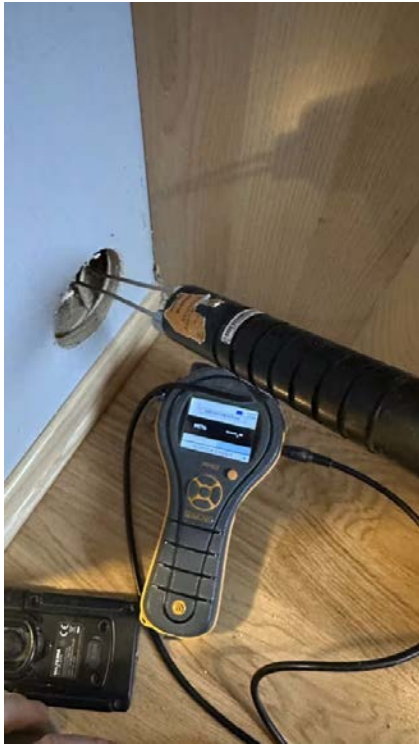
6.21 Våtrom: Vaskerom/bi-inngang

Ingen registrert fukt ved hulltaking.
